第87回 佐賀県原子力環境安全連絡協議会 資料 1

玄海原子力発電所の運転状況等について (平成30年4月~12月)

平成31年1月28日 原子力安全対策課

玄海原子力発電所 廃棄物処理建屋における発煙

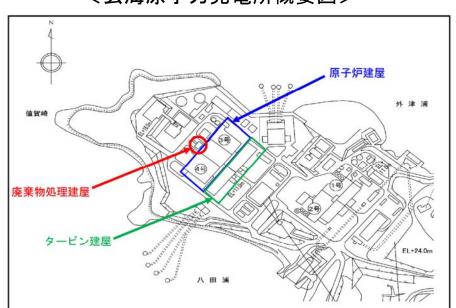
<玄海原子力発電所概要図>

- 平成30年9月27日、廃棄物処理建屋内(1)の火災報知器(煙感知器)の作動し、作業員が現場を確認したところ、セメント固化装置混練機(2)から煙が出ていた。また、混練機とモータを繋ぐVベルトが破損していた。
- その後、公設消防により、今回の事象が火災ではないと判断された。
- ・ 今回の事象による外部への放射性物質による影響はなかった。
- ※1 廃棄物処理建屋 放射性液体廃棄物をセメントで固化する装置等を設置している建屋
- ※2 セメント固化装置混練機 管理区域で発生した廃液とセメントを混ぜ合わせ、セメント固化体を製造する装置

- 煙の発生は、混練機の主軸がセメントにより容器に固着したために回転せず、モータと混練機を繋ぐVベルトがモータ側のプーリ上を滑り、その際の摩擦熱が原因であると推定した。
- 混錬機の主軸の固着は、混錬機内の洗浄をせずに、5日間運転を停止したことが原因であると推定した。

- 混練機で除染廃液を処理する場合は、原則、運転間隔を空けずに連続処理を行う。
- 除染廃液処理後、混練機の運転休止期間が2日以上になる場合は、2日以内に混練機の洗浄 運転を行う。
