玄海原子力発電所 火災等の事案を根本から幅広く検証した結果と  
作業安全達成のための更なる取組みについて

玄海原子力発電所  
火災等の事案を根本から幅広く検証した結果と  
作業安全達成のための更なる取組みについて

2022年 2月 2日  
九州電力株式会社

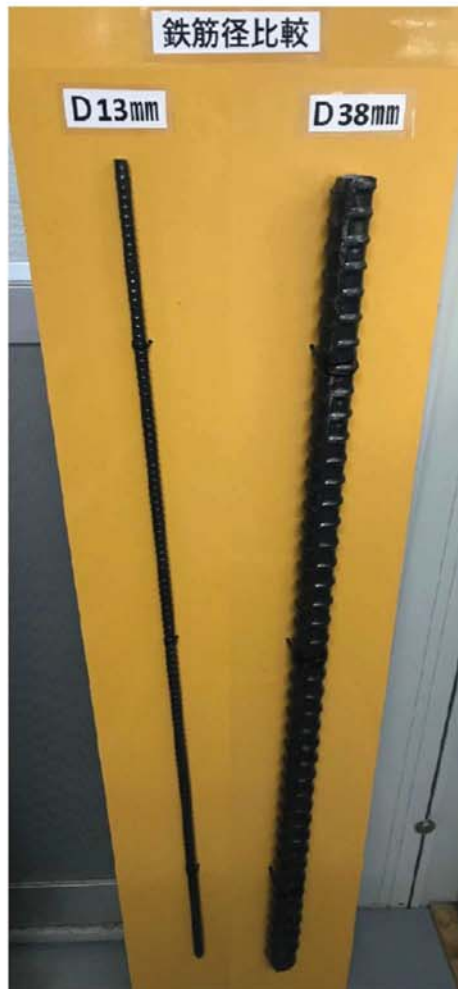
写真①：鉄筋径の比較
