# 佐賀県原子力環境安全連絡協議会を開催しました

令和4年1月26日に玄海町で行われた  
第93回佐賀県原子力環境安全連絡協議会の概要を紹介します。

佐賀県の原子力  
インフォメーション

2022  
MARCH

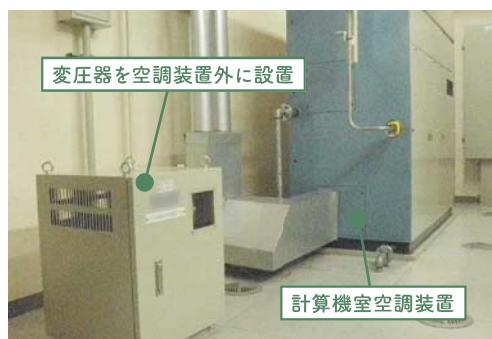
## ④ その他の報告② 玄海2号機 計算機室の焦げ跡

原子炉補助建屋内にある計算機室(放射線管理区域外)の火災警報(煙感知器)が作動しました。計算機室の空調装置内部に焦げ跡を確認したため、消防署による現場確認が行われましたが火災ではないことが確認されました。

### 推定原因(設計時の配慮不足)

- ▶ 空調装置内の変圧器近傍に高温の冷媒配管を配置していたため、変圧器の放熱が十分にできない状態となっていました。
- ▶ そのため、変圧器のコイル巻線の絶縁性能が徐々に低下して短絡が発生し、変圧器が発熱したため周辺の保温材が溶融して焦げと煙が発生した。

### 再発防止対策

- ▶ 焦げが発生した空調装置及び同型の装置は、変圧器を空調装置の外に設置した。
- ▶ 今後、変圧器を設置する場合には、変圧器の放熱を考慮した配置とするルールに変更した。
- ▶ 同様な環境にある変圧器が無いことを確認し、念のための点検を計画的に実施する。

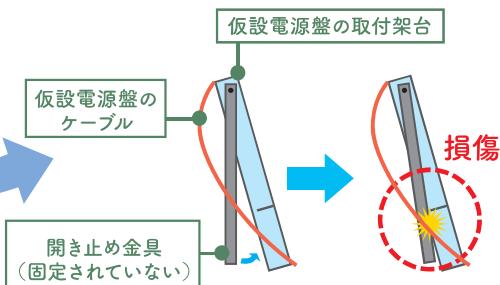
## ④ その他の報告③ 特定重大事故等対処施設 工事現場の火災

特定重大事故等対処施設の工事現場において、火災が発生し、発見した作業員が消火を行いました。

### 推定原因

- ▶ 燃えた電工ドラム付近に設置した仮設電源盤は、設置場所が狭かったため、取付架台の脚部を開き止め金具が固定されていなかった。
- ▶ この開き止め金具と脚部の間に、仮設電源盤のケーブルが挟まり、損傷した。
- ▶ さらに、作業員が通行の際にケーブルと接触することなどにより損傷が進行し、火災が発生したと推定される。

### 再発防止対策

- ▶ 仮設電源盤は、原則として、狭い場所には設置しない。取付架台は正しく使用する。狭い場所に仮設電源盤を設置する場合は、壁掛けのものを設置する。
- ▶ 4S(整理、整頓、清掃、清潔)の徹底を図る。
