### 3. 令和6年度の事後調査の結果及びその結果の検討

令和6年度は、佐賀道路の鍋島IC（仮称）～嘉瀬南IC間のうち、重要種であるカワヂシャの生育確認調査及びサデクサの移植後モニタリングを実施した。

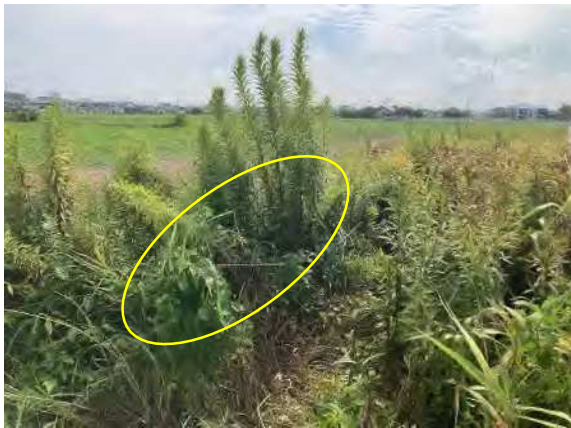
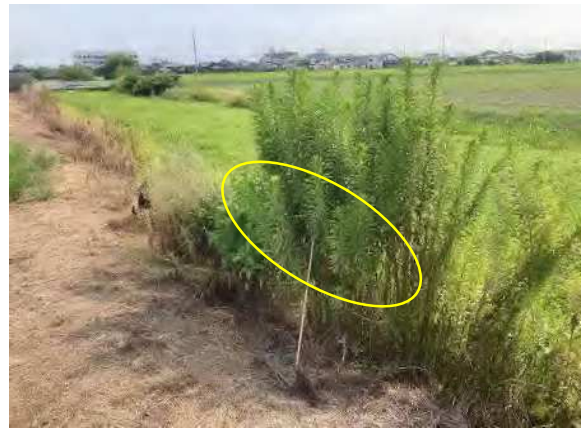
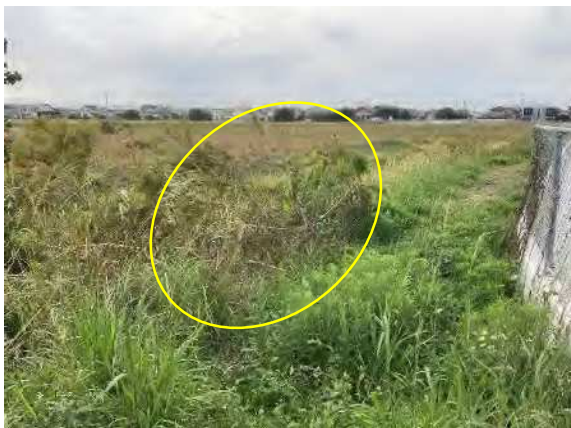
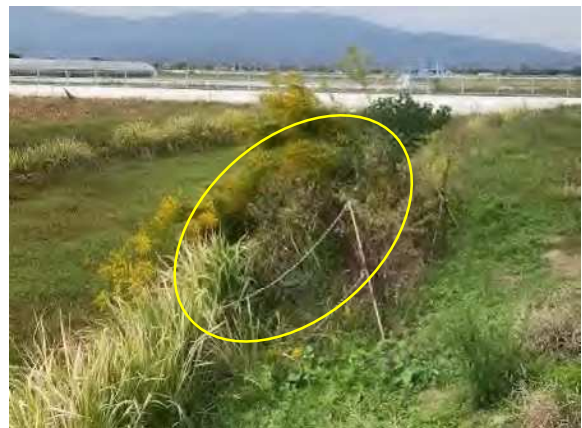
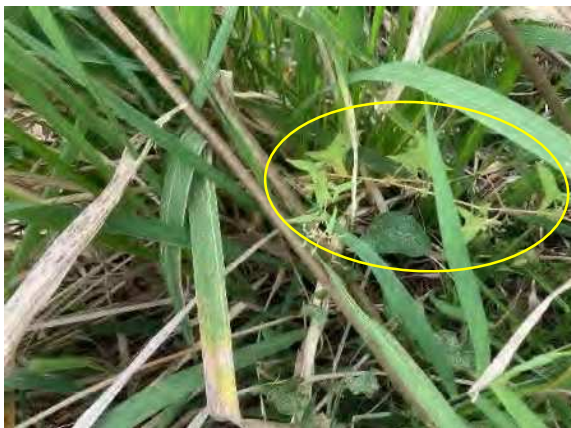
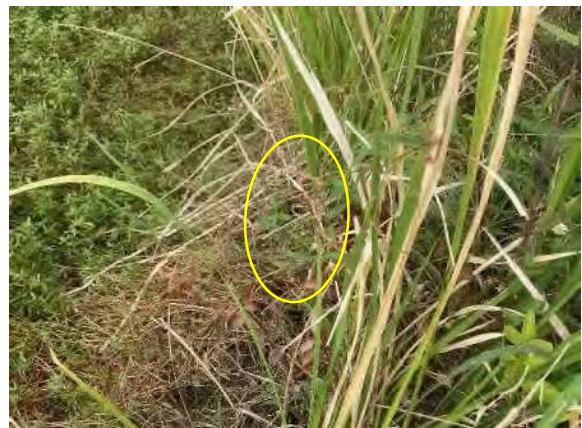
写真 3-3 移植先の状況及び個体の生育状況

移植地①（令和6年8月9日）

移植地②（令和6年8月9日）

移植地①（令和6年11月5日）

移植地②（令和6年11月5日）

移植地①サデクサ（令和6年11月5日）

移植地②サデクサ（令和6年11月5日）

令和3年度に移植を行った地点（移植先）2か所を探索した。移植地①では枠内で1個体、移植地②では枠内で5個体が確認された。

令和3年度に移植を行った地点（移植先）2か所を探索した。移植地①では枠内で1個体、移植地②では枠内で5個体、枠外で2個体確認された。いずれも、花芽を付けており開花前のつぼみの状態であった。
