平成20年度 公共事業再評価

県営海岸保全施設整備事業(高潮対策)

東与賀地区(佐賀市東与賀町)

平成20年10月30日

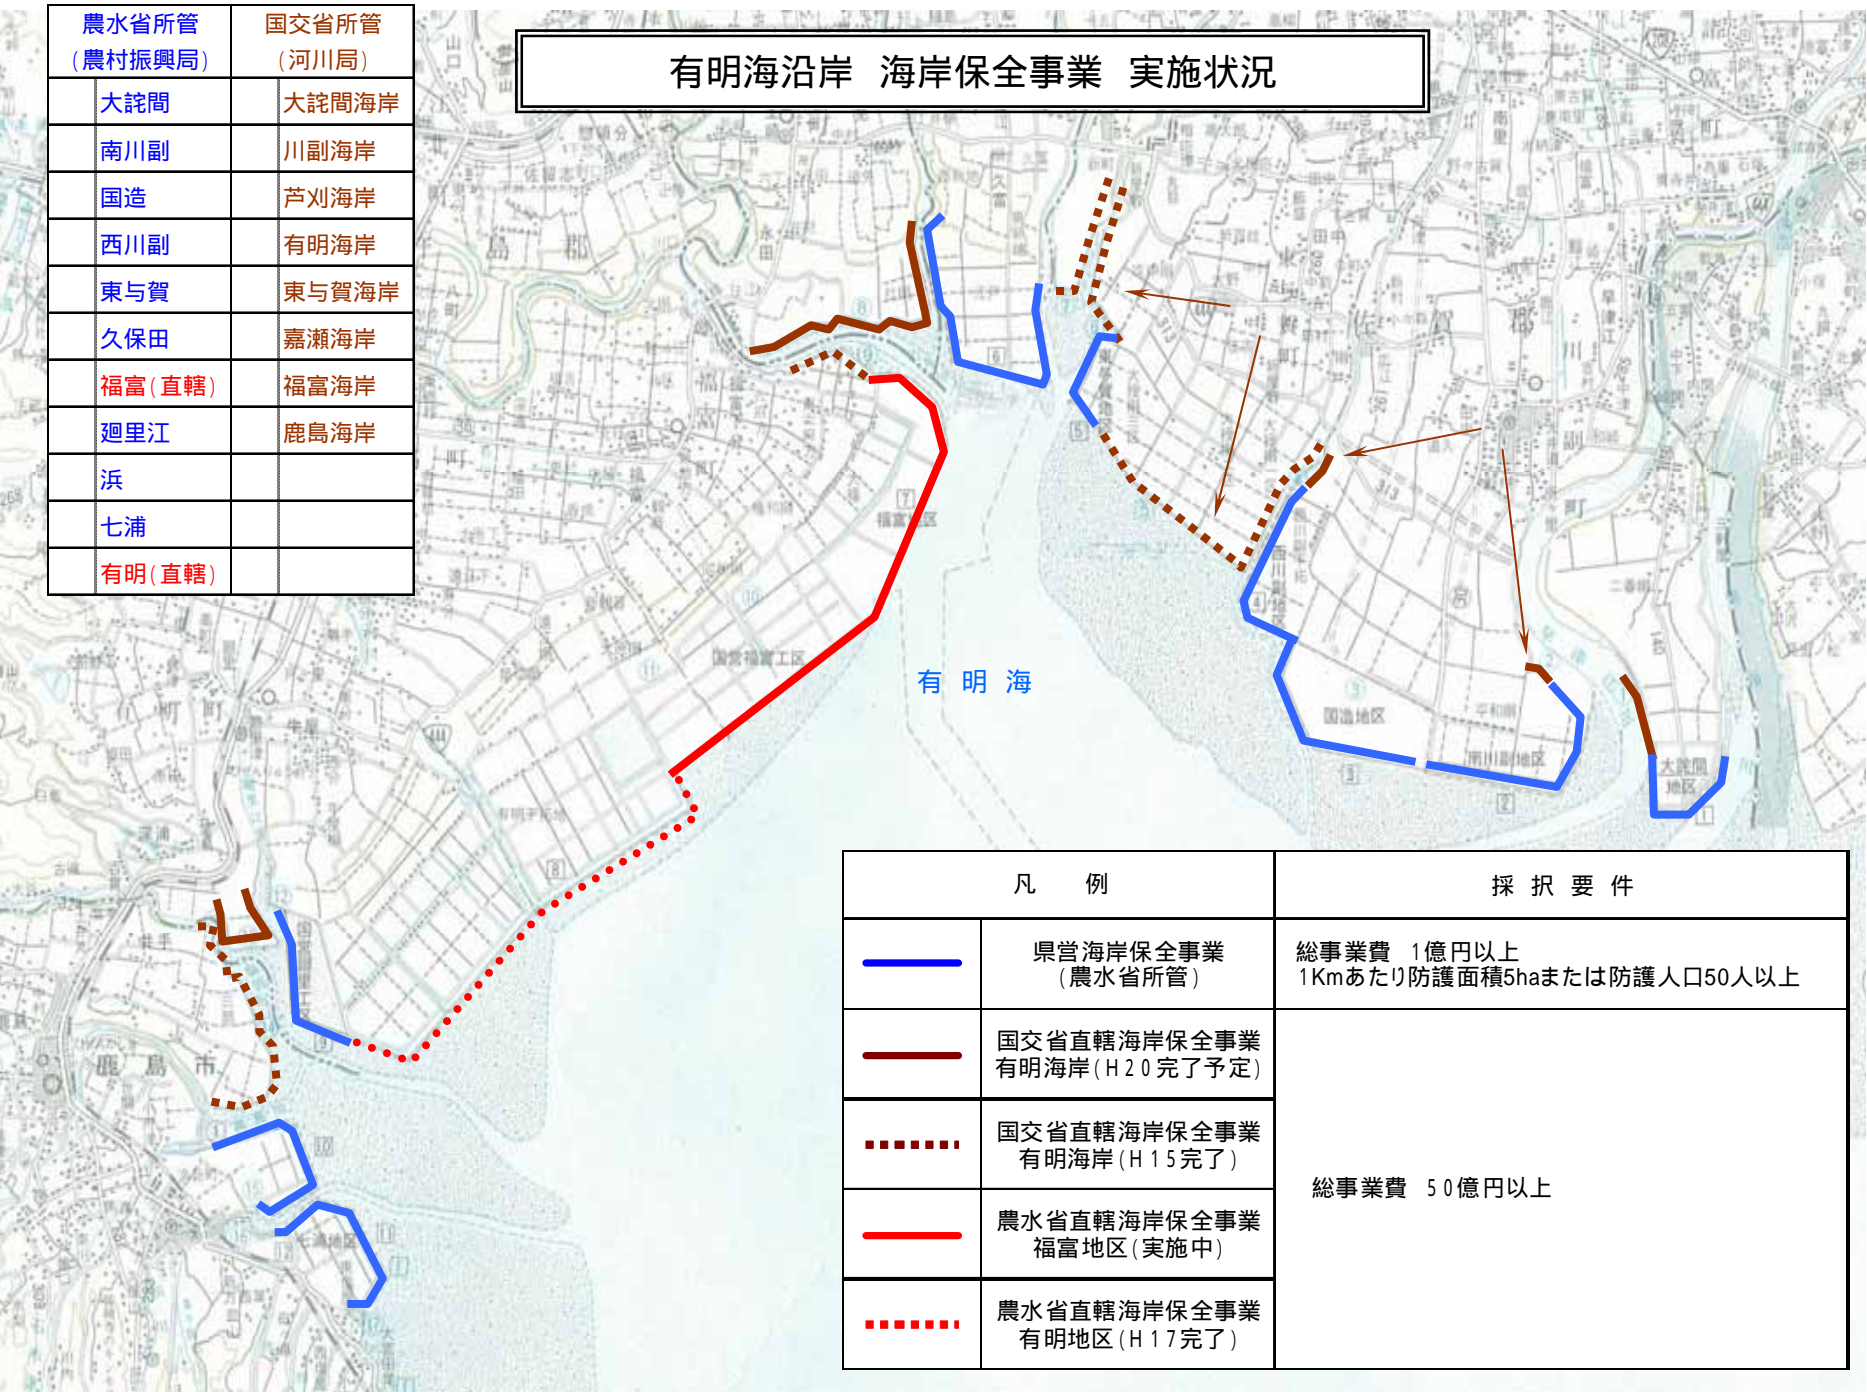
有明海沿岸 海岸保全事業 実施状況

農水省所管 (農村振興局)	国交省所管 (河川局)
大詫間	大詫間海岸
南川副	川副海岸
国造	芦刈海岸
西川副	有明海岸
東与賀	東与賀海岸
久保田	嘉瀬海岸
福富(直轄)	福富海岸
廻里江	鹿島海岸
浜	
七浦	
有明(直轄)

凡 例		採 択 要 件
— (solid blue)	県営海岸保全事業 (農水省所管)	総事業費 1億円以上 1Kmあたり防護面積5haまたは防護人口50人以上
— (solid brown)	国交省直轄海岸保全事業 有明海岸(H20完了予定)	総事業費 50億円以上
⋯ (dotted brown)	国交省直轄海岸保全事業 有明海岸(H15完了)	
— (solid red)	農水省直轄海岸保全事業 福富地区(実施中)	
⋯ (dotted red)	農水省直轄海岸保全事業 有明地区(H17完了)

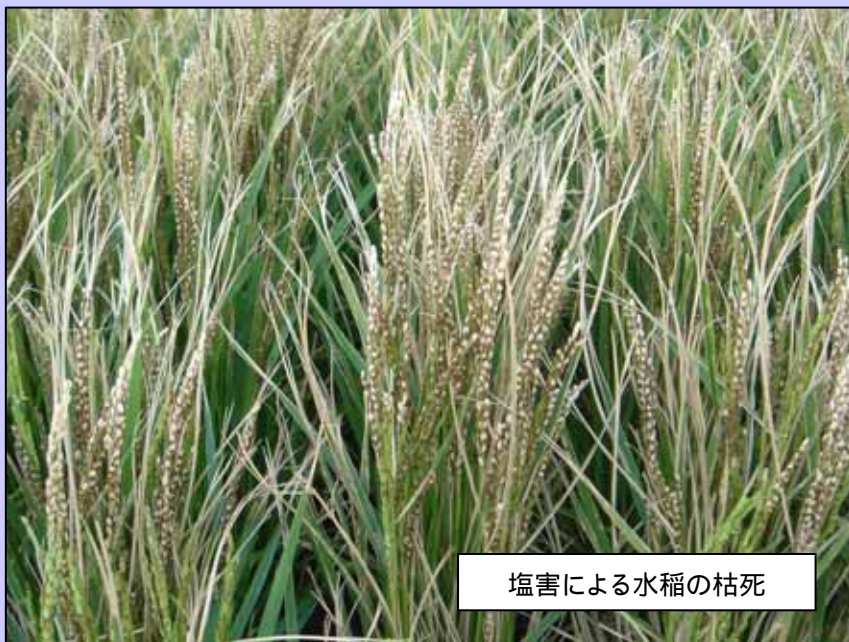
塩害による水稻の枯死

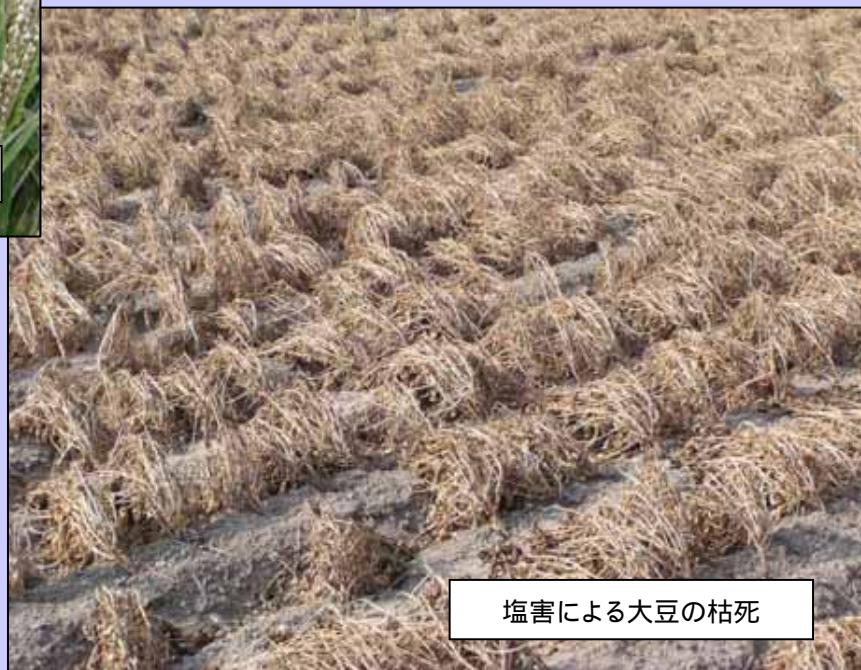
塩害による大豆の枯死
