# 玄海原子力発電所の火災防護対策等について

2023年8月7日  
九州電力株式会社

不適切な設計管理による火災防護対象ケーブルの系統分離対策の不備

不適切な点検計画表の管理によるB安全補機室冷却ユニット定期事業者検査実施時期の超過及び原子力規制委員会への誤った報告

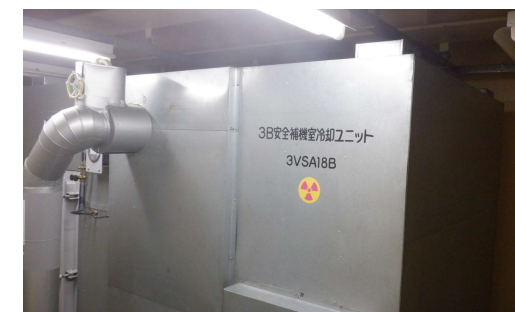
【3B安全補機室冷却ユニット】

緊急時に原子炉を冷却する設備を設置している部屋(安全補機室)の空調装置です。本装置には、空気を水で冷却する熱交換器や空気中の塵等を除去するフィルタなどが収納されています。
