木質土木資材の耐久性と新たな防腐処理に関する研究 報告書

佐賀県林業試験場
平成 29 年 4 月

1 既設木製構造物の耐久性調査

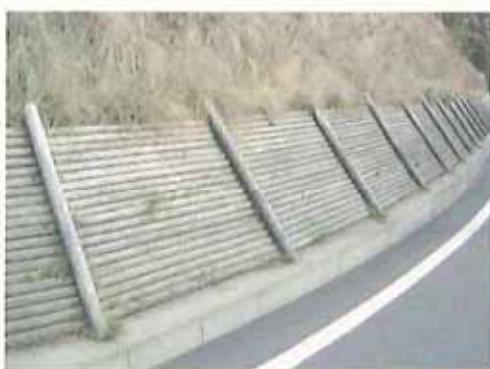
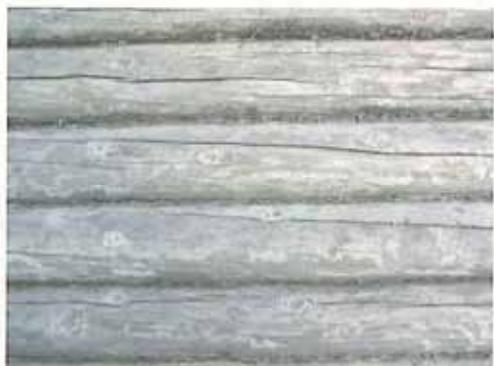
施工後7年経過（表面に苔の付着などもあるが耐久性は維持している。）

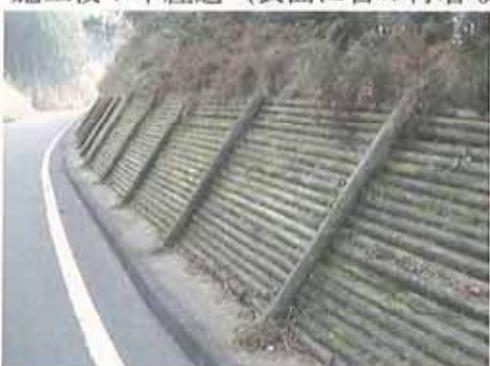
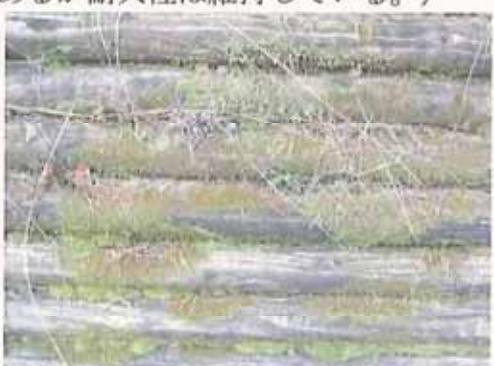
施工後12年経過（形が崩れつつある。）

横木については、施工から12年経過したところでピロディン値が30mmを超えており、縦木については13年経過後、ピロディン値が30mmを超えた。また、横木、縦木ともに施工から10年経過したあたりからピロディン値が30mm近くになっていた。施工後12年が経過した時点での目視調査でも、湧水がある施工地などで部分的に腐朽している箇所や破損している箇所が認められた。切土法面丸太伏工は、草の繁茂を抑え林道通行時に視距を確保することを主目的に施工されるものであるため、少なくとも施工から12年経過した時点には切土法面丸太伏の点検を行い、必要に応じて部分的に補修・交換が必要だと考えられる。

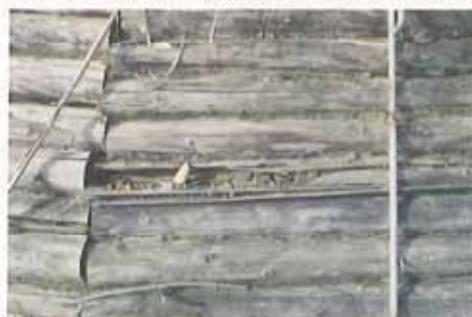
施工後12年経過（腐朽した箇所が見られる。）

今回の調査では、環境配慮型のクレオソートは従来型のクレオソート比較すると耐久性が高いという結果であったが、他の地理的条件を統一した報告では、従来型のクレオソートと同程度の耐久性であることが報告されているため、今回の調査地においては、地況や気象条件が耐久性に影響を与えたのではないかと考えられた。そのため、従来型のクレオソート同様、施工から12年経過した時点での点検が必要だと考えられる。

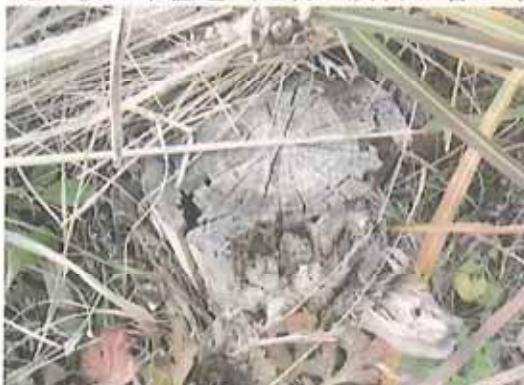
施工後 5 年経過（辺材の腐朽が著しく、心材にまで腐朽が進んでいる。）

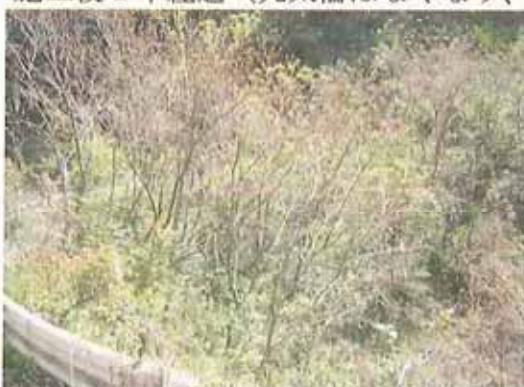
施工後 8 年経過（丸太柵はなくなり、自生の樹木等が生育している。）

皮付きで無処理の木材が使用されているため、短期間でピロディン値が増大し、杭木・横木とも早い段階から耐久性の低下が認められる。施工後 4 年経過した箇所では、かなり腐朽が進行しており、構造物としての機能が低下しているものが多くを占めている。しかし、自生の草本類や樹木等の生育も認められるため、盛土法面自体は安定した状態を保っている。施工後 3 年程度で植生が定着しているので、施工目的が達成されたものと考えられる。

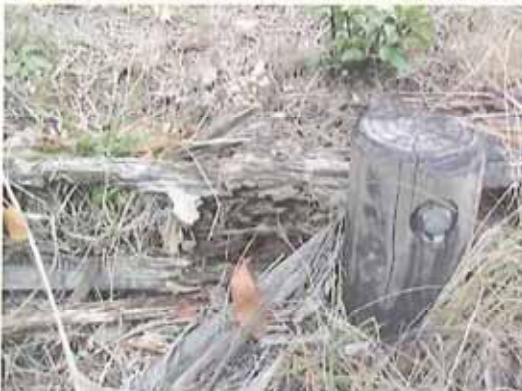
施工後 9 年経過（腐朽の進行が著しく、構造物としての機能が失われている。）

施工後 8 年が経過した箇所において、横木のピロディン値が 30mm 付近に達しており、目視による確認でも腐朽が進んでいる状況である。また、杭木に比べて横木のピロディン値が全体的に大きい値で推移しているが、要因として杭木より雨水にあたる面積が大きく、階段のステップ部に水が溜まりやすいため、降雨等の影響を受けやすいことが考えられる。また、腐朽が進んだ状態での階段の使用は危険であるため、今後、取り替えや補修が必要と考えられる。

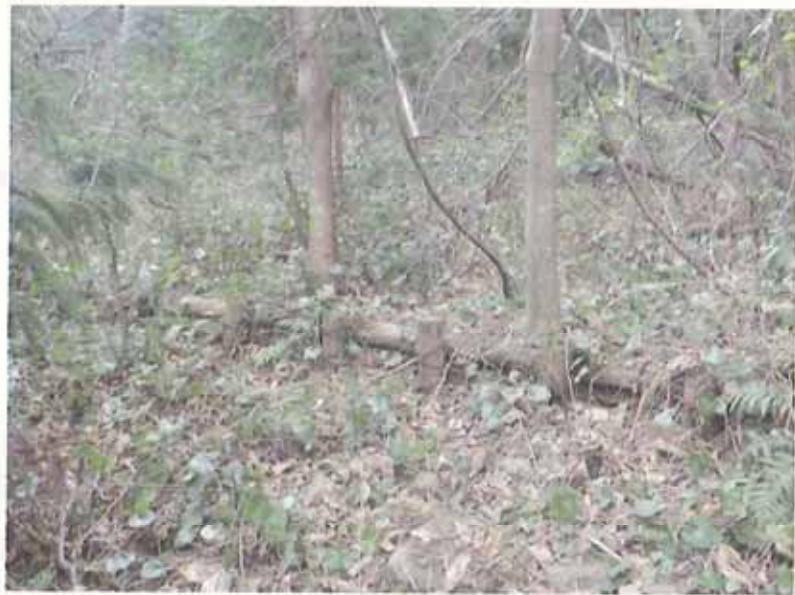
(大山地区)

施工後10年経過

地際部における腐朽が進んでいるが、盛土法面は安定

施工から10年後にピロディン値が30mm超となり、耐用年数は約9年と考えられるが、盛土法面は植生が繁茂し、土砂の流出はなく安定した状態となっており、丸太筋工の初期の目的は達成されたと考えられる。

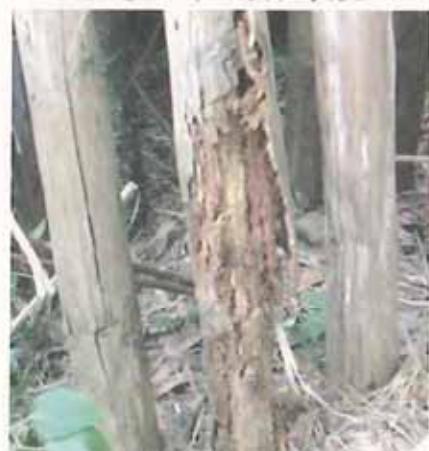
(小川島)

施工後10年の腐朽状況

設置後10年でピロディン値は30mmを超え、地際部で心材のみを残す状態となつた杭が見られるなど、腐朽が進んでいる。

個々の調査では、腐朽し地際で折損している杭も見られているが、防風柵全体としては自立しており、防風柵としての機能を維持している。そのため、10年以上は防風柵として使用可能だと考えられる。

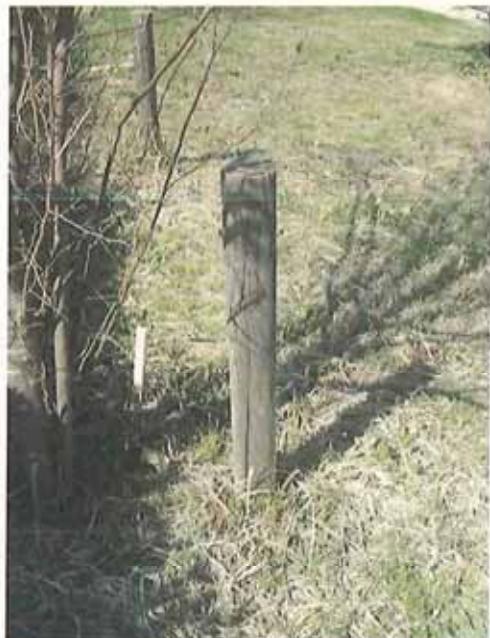
施工後7.5年経過

経過年数が5年を超える頃からピロディン値の増大が顕著になり、7.5年でピロディン値が30mm超となった。地際から地中にかけて腐朽が進み、耐用年数は約7年と考えられる。

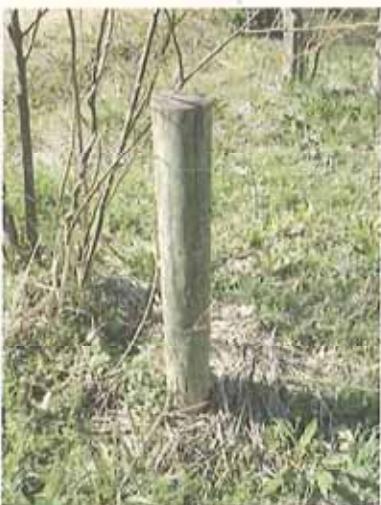
施工後4.5年経過

設置から3年頃からピロディン値増大の傾きが大きくなり、4.5年でピロディン値が30mm超となった。地際付近で折れている杭もあり、腐朽が激しい。耐用年数は約4年と考えられる。

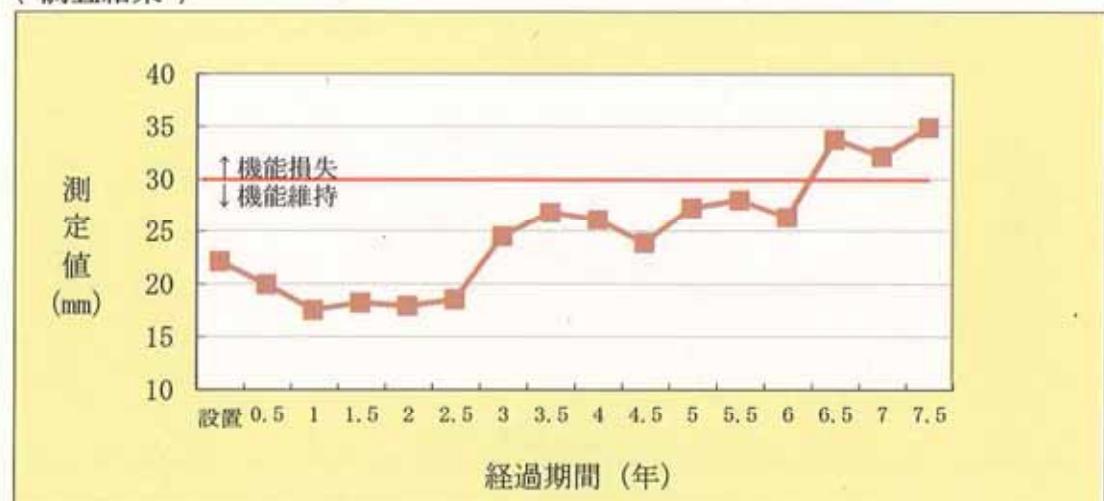
設置から6.5年でピロディン値が30mm超となった。地際から地中にかけて、辺材部が欠けており、耐用年数は約6年と考えられる。

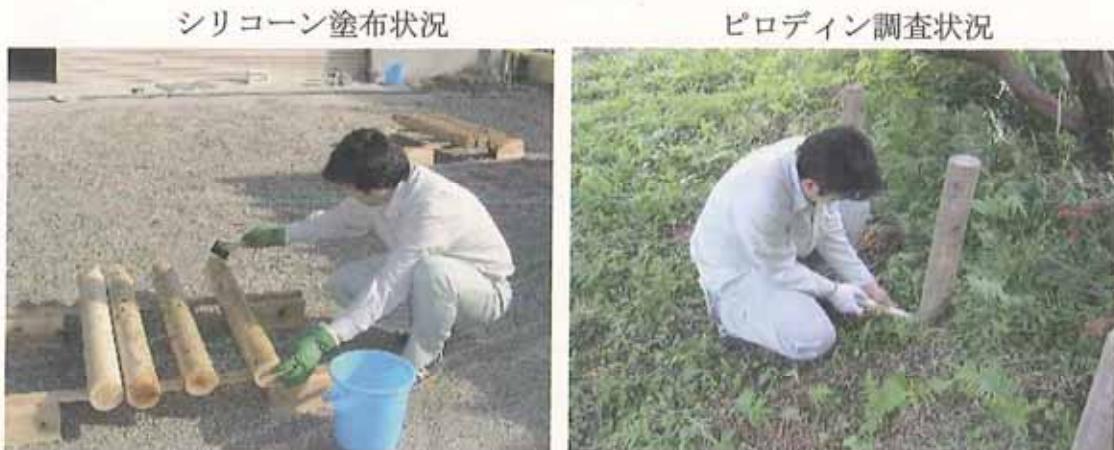
設置から6.5年でピロディン値が30mm超となった。耐用年数は約6年程度と考えられる。

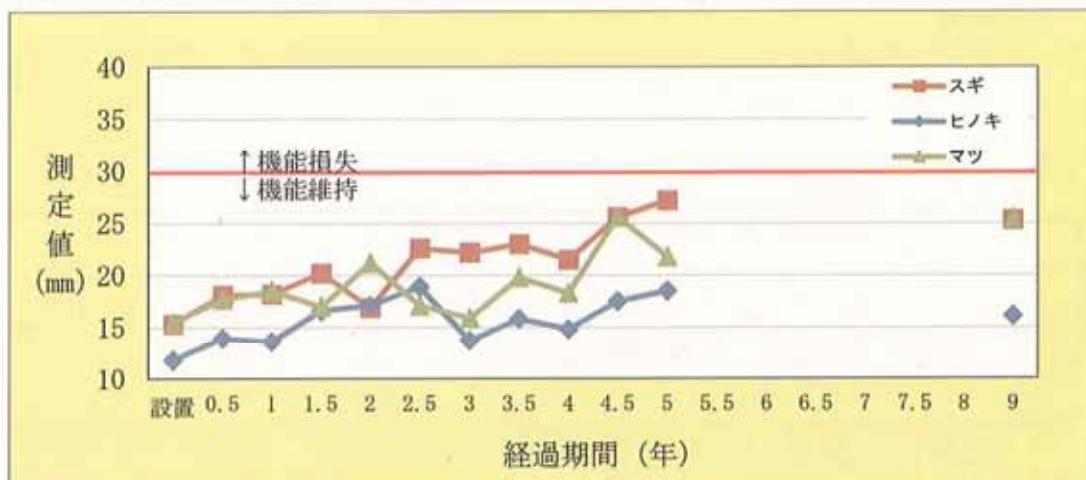
スギとマツについては設置から約5年程度でピロディン値が25mm超となった。また、部分的には30mmを超える箇所も見られた。

施工9年後にはスギ、マツにおいては、杭が地際部もしくは地中部で腐朽し折れてしまったものが見られた。設置から5年後と9年後の状態から、スギ、マツにおける耐用年数は約5~6年程度だと考えられた。

ヒノキについては、設置して9年後に1本だけ地際部が腐朽したものがみられたが、残り4本については、虫食い跡もみられるが健全な状態を維持していた。そのため、ヒノキの耐用年数については、約8年程度か、それ以上と考えられる。
