立コミ本第281号

玄海原子力発電所4号機 定期検査中における  
主蒸気隔離弁ベント弁の不具合に係る原因と対策について

玄海原子力発電所 4 号機 定期検査中における  
主蒸気隔離弁ベント弁の不具合に係る原因と対策について

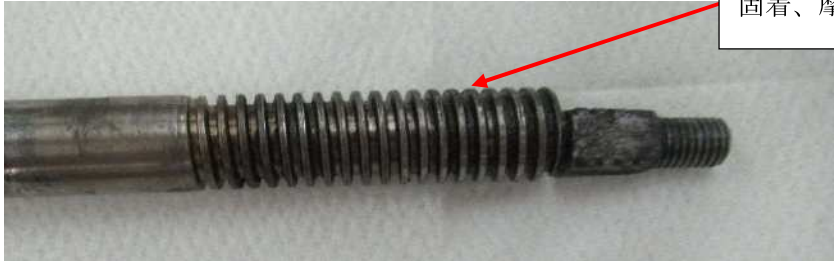
- ・ヨークネジハメ輪側（5－1， 5－2）

固着、摩耗及び変形なし

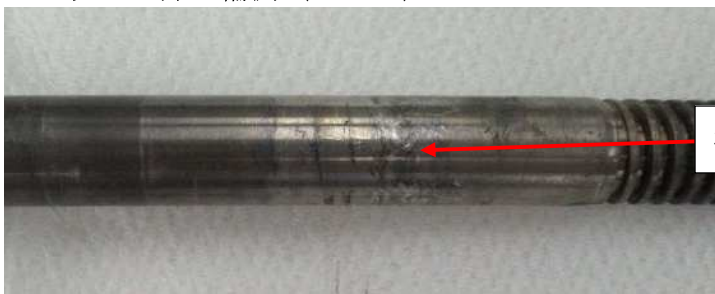
- ・パッキン押え輪側（5－3）

機能に影響のない摺動痕あり

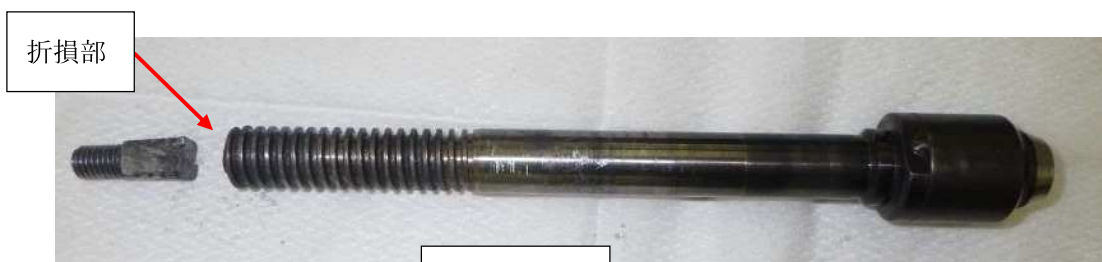
- ・弁棒外観（5－4）

ベント弁A～Dの操作者及び保修部管理職は、3号機事象を踏まえ、過大な力が加わると弁棒が折損に至ることを認識していたものの、補助工具（ウィルキー）による増し締め操作によりシート漏れ量を低減できたため、もう少しの増し締め操作でシート漏れが止まると判断し、さらに補助工具（パイプ型）により増し締め操作<sup>※6</sup>を行った結果、弁棒の耐力を上回る過大なトルクが作用し弁棒が折損した。

折損部

曲がりなし

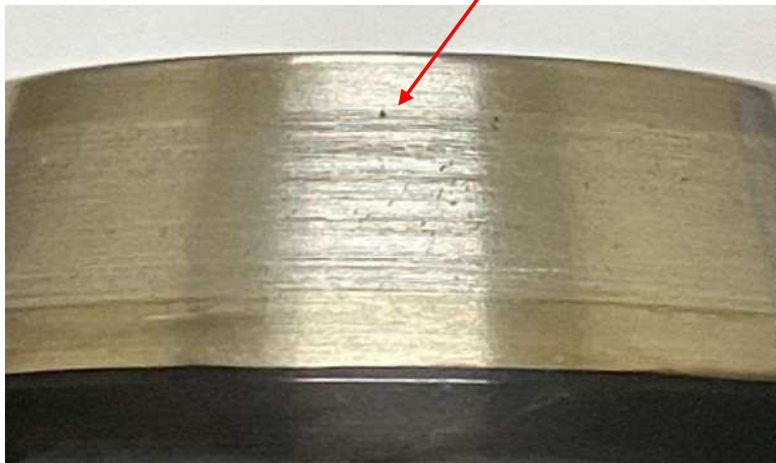
・マクロ撮影による外観点検（7－5）

原因調査の結果、ベント弁Bにおいては、弁体（定検取替品）にマクロ撮影で確認できる程度の極微小な傷が確認されたことから、シート面への異物の噛み込みによりシート漏れが発生したと考えられる。

マクロ撮影による外観点検（弁体）

- ・極微小なキズあり

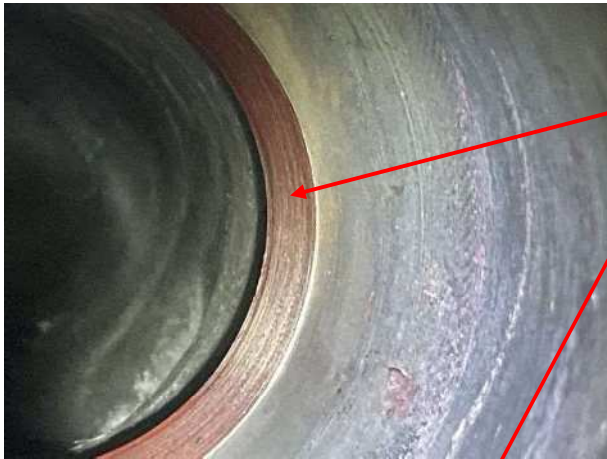
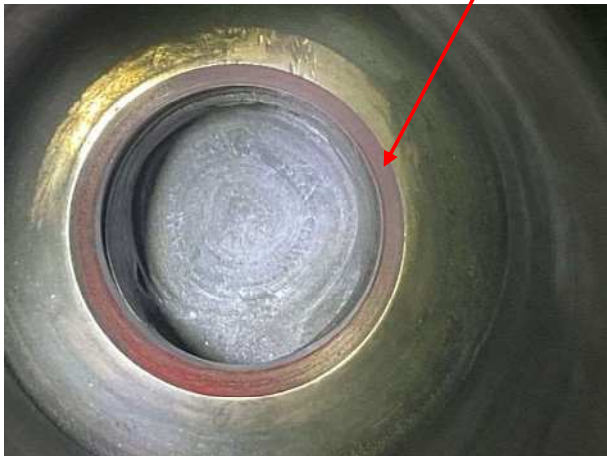
・マクロ撮影による外観点検（８－６）

マクロ撮影による外観点検（弁座）  
・キズ、割れなし

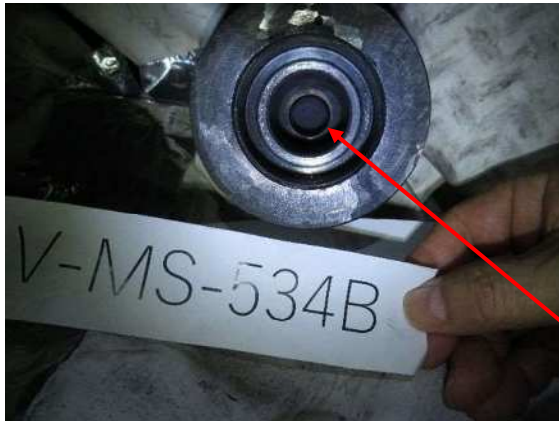
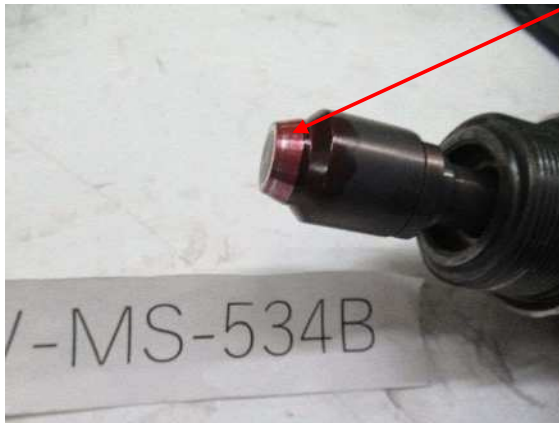
- ・ 弁体（定検取替品）との当たり（８－５）

シート面の密着状態問題なし

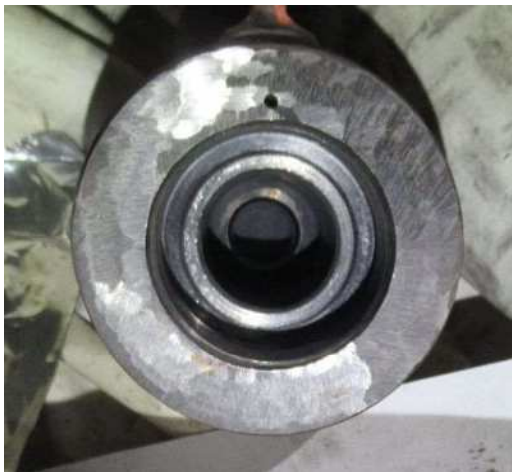
（９）弁箱（既設品）

外観点検（ファイバースコープ）により、異物がないことを確認

弁箱は下記判定基準を満たしていることから、弁箱取替不要と判断した。

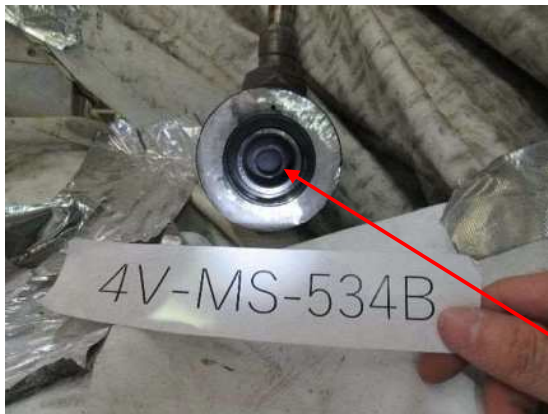
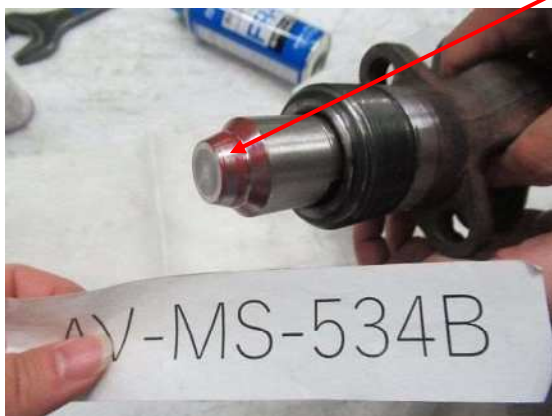
（１１）弁座（既設品）と弁体（新品）との当たり

- シート面の当たり確認
- ・シート面の密着状態は良好

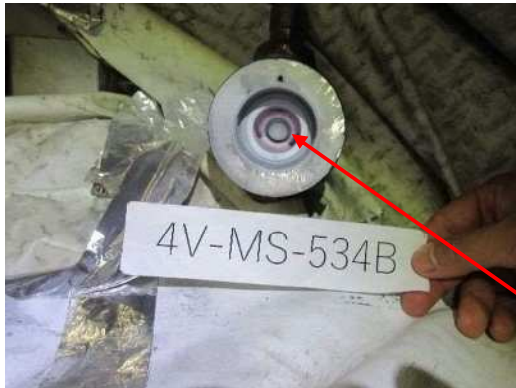
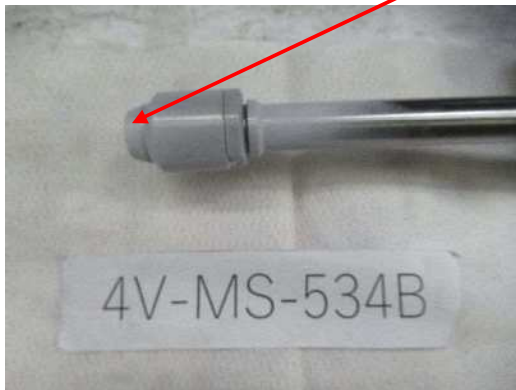
（1 2）弁座（既設品）と弁体（新品）の浸透探傷試験

浸透探傷試験（弁座・弁体）  
・指示模様なし

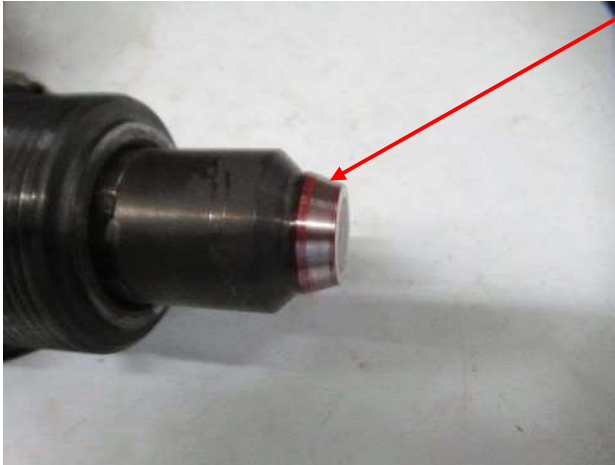
- ・ 手入れ前の弁体（定検取替品）との当たり（8－5）

シート面の密着状態問題なし

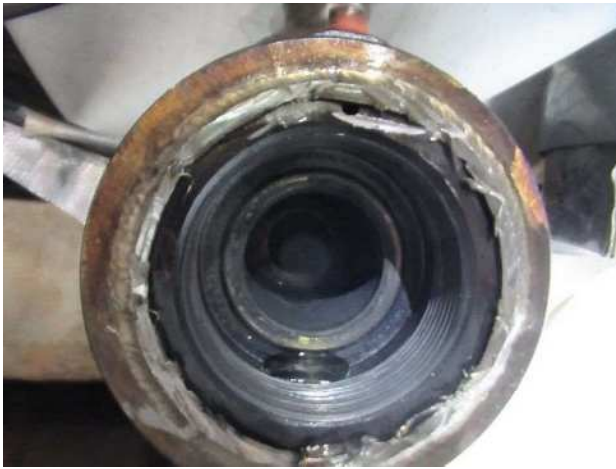
（9）弁箱（既設品）

外観点検（ファイバースコープ）により、異物がないことを確認

弁箱は下記判定基準を満たしていることから、弁箱取替不要と判断した。

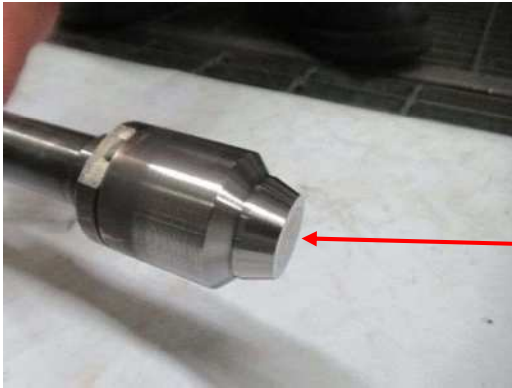
（１０）手入れ後の弁体（定検取替品）外観

- ・キズ、割れなし
- ・腐食、打こんなし
- ・異物なし

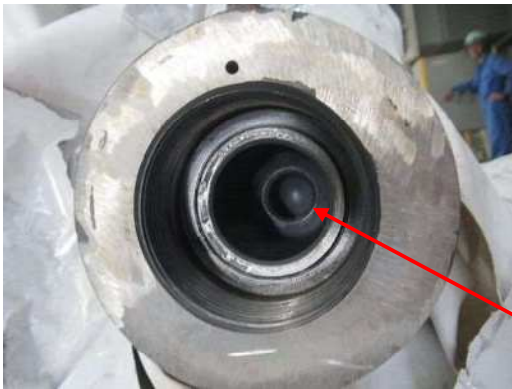
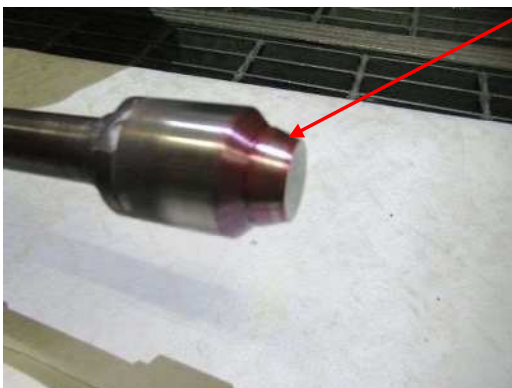
（１１）手入れ後の弁座（既設品）と弁体（定検取替品）との当たり  
・弁座

- シート面の当たり確認
- ・シート面の密着状態は良好

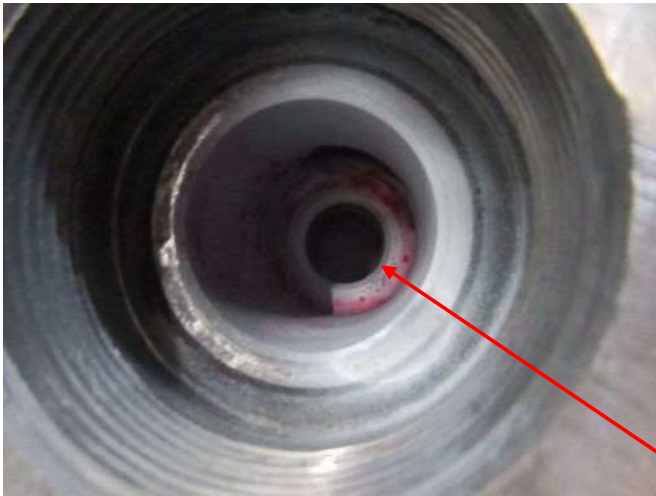
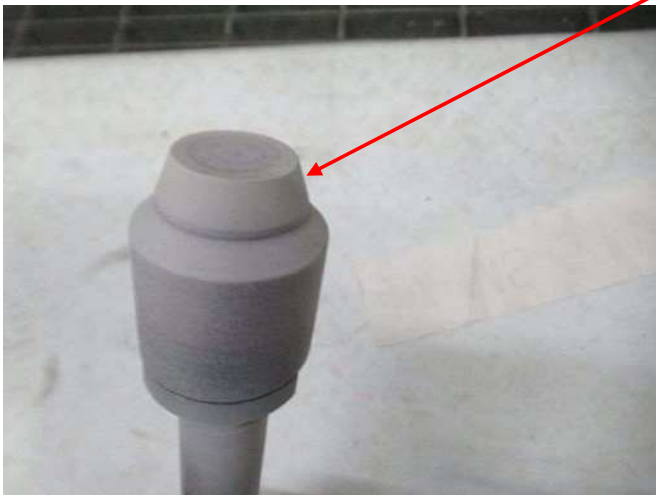
（12）手入れ後の弁座（既設品）と弁体（定検取替品）の浸透探傷試験

浸透探傷試験（弁座・弁体）  
・指示模様なし

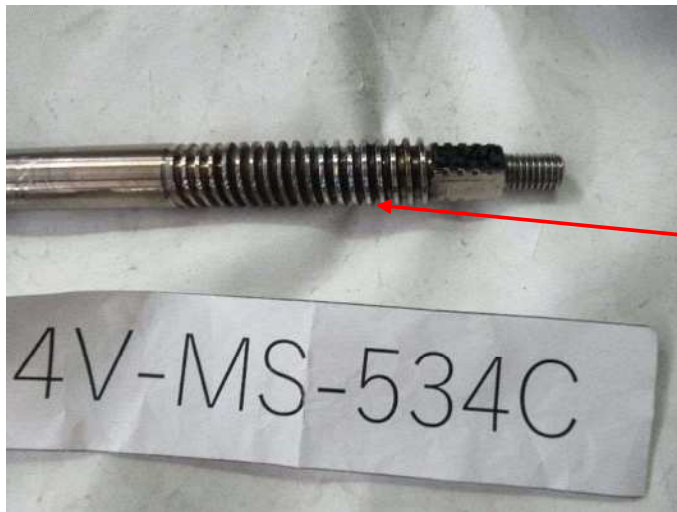
- ・ヨークネジハメ輪側（5-1，5-2）

固着、摩耗及び変形なし

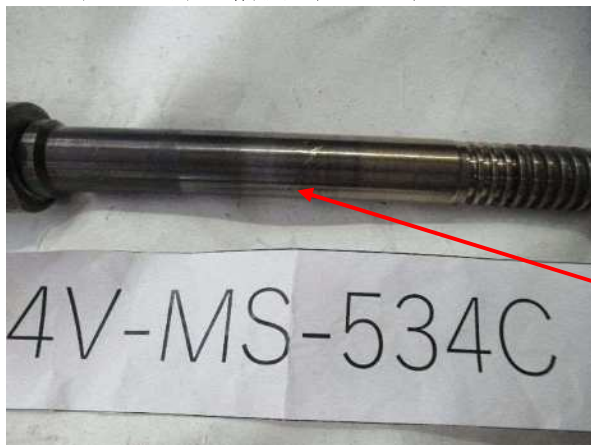
- ・パッキン押え輪側（5-3）

機能に影響のない摺動痕あり

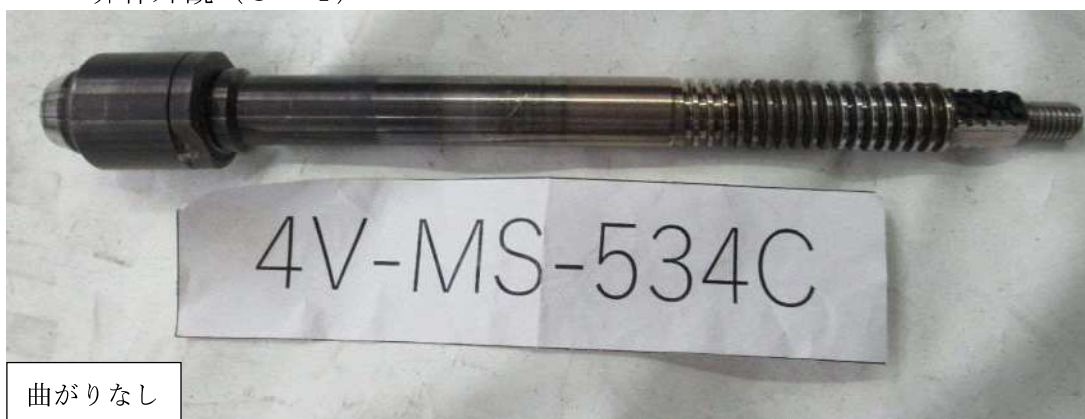
- ・弁棒外観（5-4）

曲がりなし

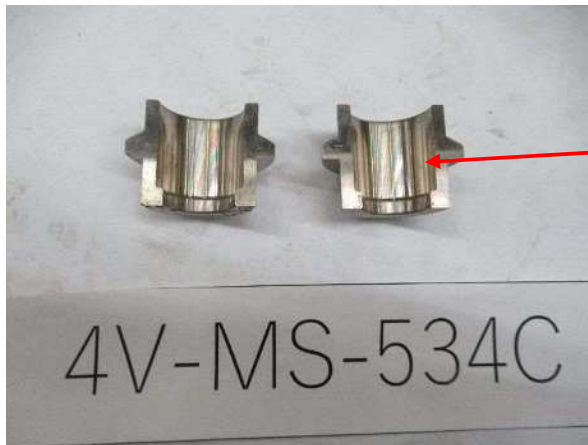
(6) パッキン押え輪 (定検取替品)

キズなし

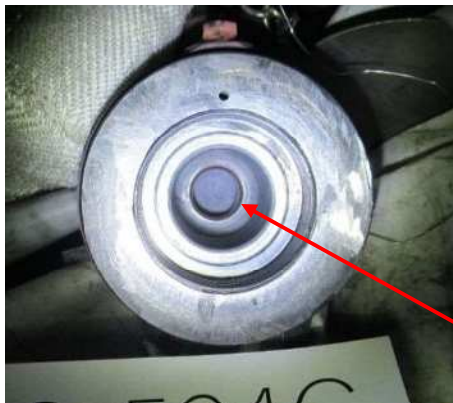
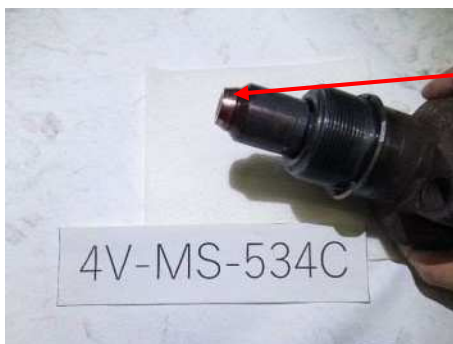
- ・ 手入れ前の弁体 (定検取替品) との当たり (8-5)

- シート面の密着状態問題なし

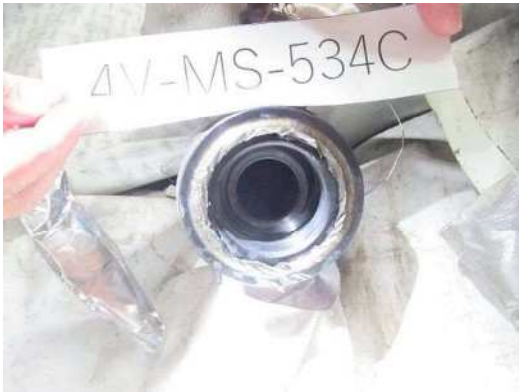
（9）弁箱（既設品）

外観点検（ファイバースコープ）により、  
異物がないことを確認

弁箱は下記判定基準を満たしていることから、弁箱取替不要と判断した。

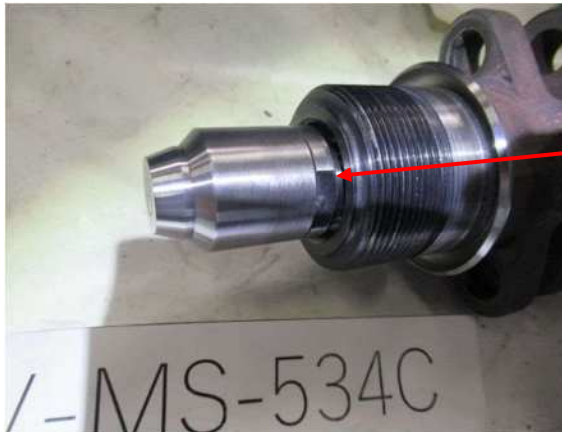
(10) 手入れ後弁体 (定検取替品) 外観

- ・キズ、割れなし
- ・腐食、打こんなし
- ・異物なし

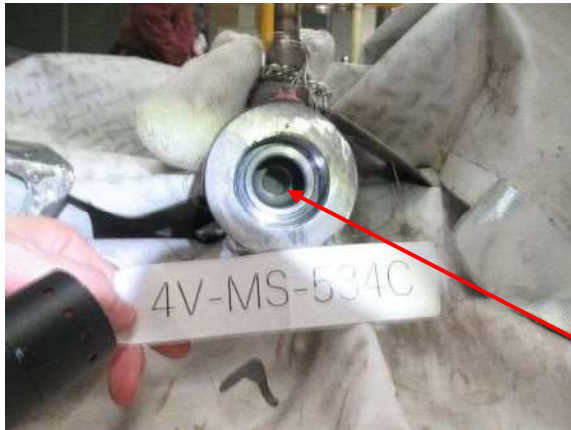
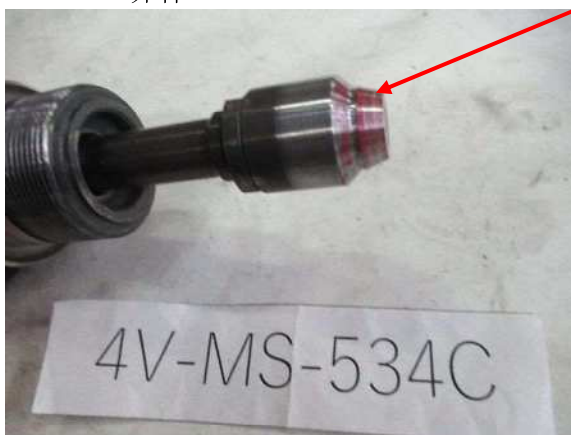
(11) 手入れ後の弁座 (既設品) と弁体 (定検取替品) との当たり

- シート面の当たり確認
- ・シート面の密着状態は良好

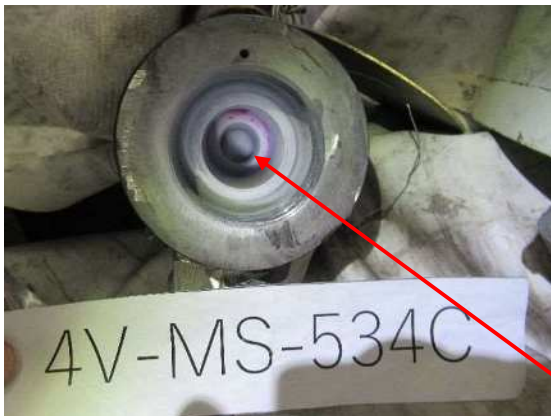
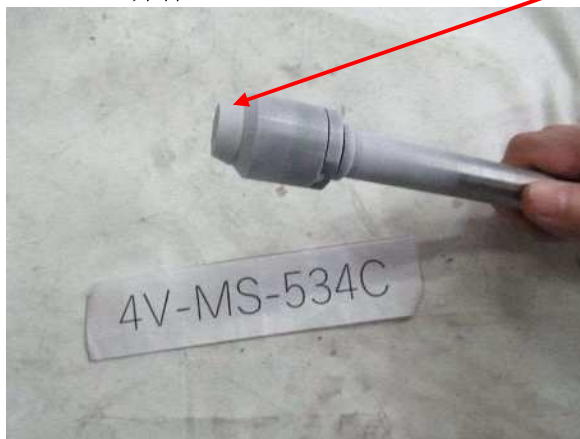
(12) 手入れ後の弁座 (既設品) と弁体 (定検取替品) の浸透探傷試験  
・弁座

浸透探傷試験 (弁座・弁体)  
・指示模様なし

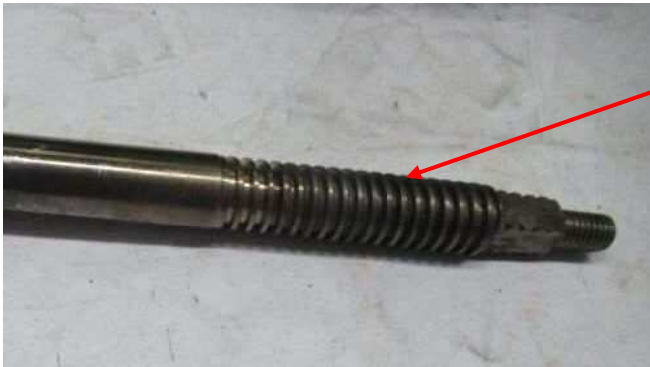
- ・ヨークネジハメ輪側 (5-1, 5-2)

固着、摩耗及び変形なし

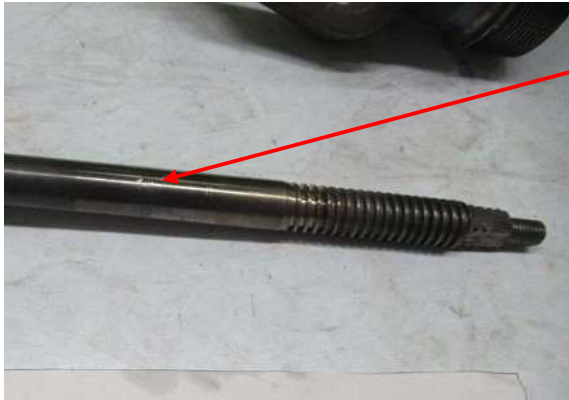
- ・パッキン押え輪側 (5-3)

機能に影響のない摺動痕あり

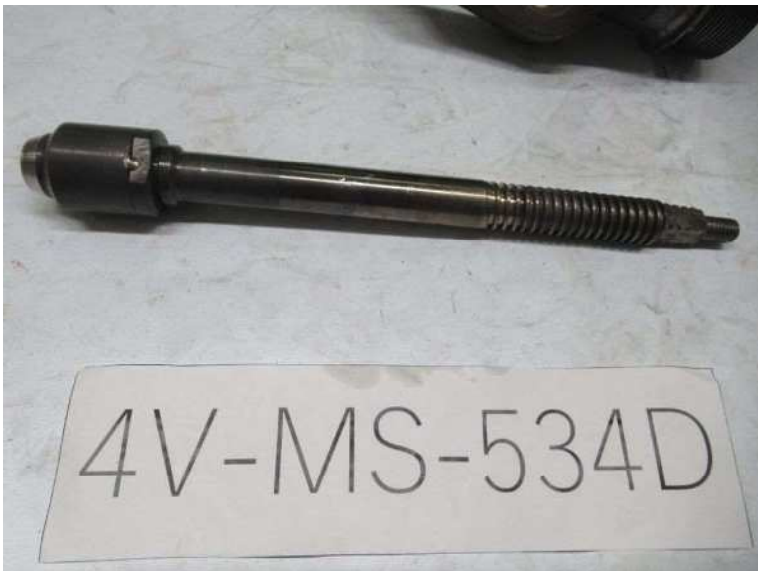
- ・弁棒外観 (5-4)

曲がりなし

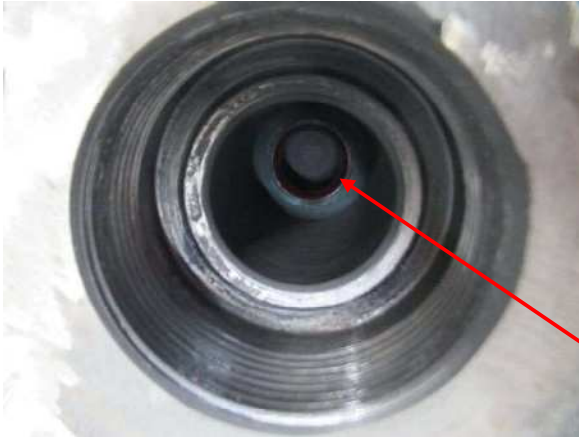
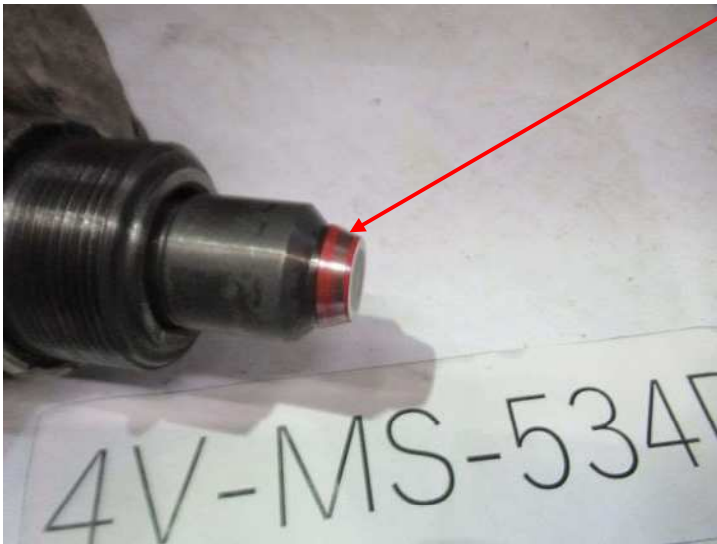
- ・ 弁体（定検取替品）との当たり（8－5）

シート面の密着状態問題なし

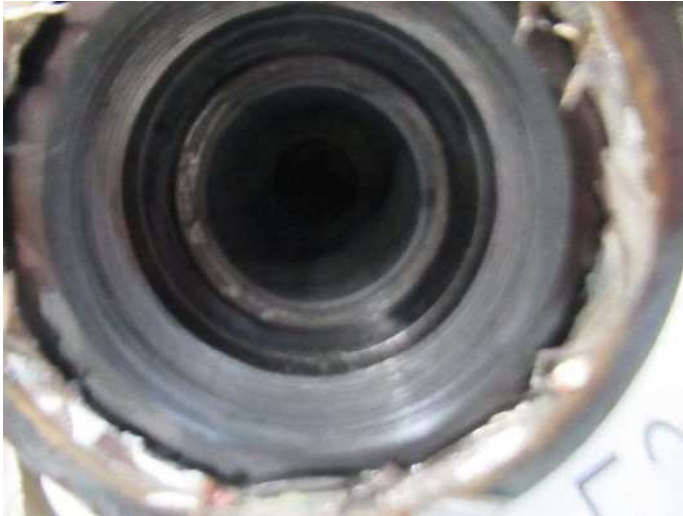
（9）弁箱（既設品）

外観点検（ファイバースコープ）により、異物がないことを確認

弁箱は下記判定基準を満たしていることから、弁箱取替不要と判断した。

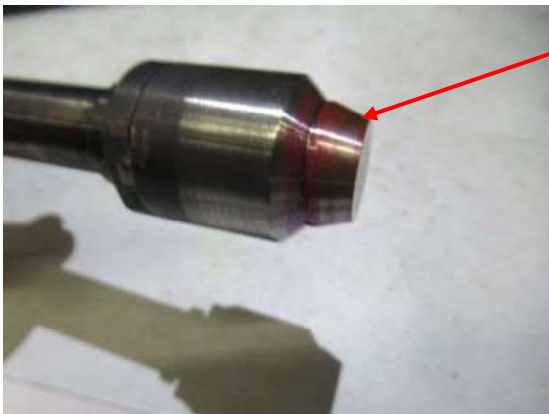
（１１）手入れ後の弁座（既設品）と弁体（定検取替品）との当たり  
・弁座

- シート面の当たり確認
- ・シート面の密着状態は良好

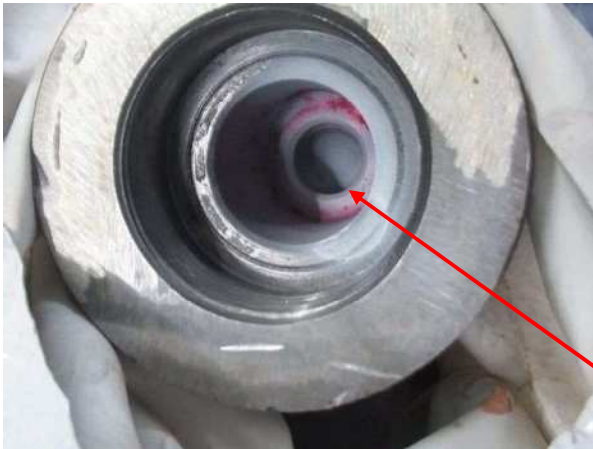
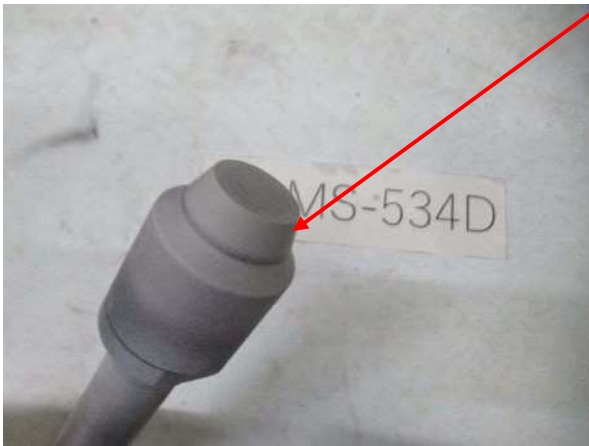
（１２）手入れ後の弁座（既設品）と弁体（定検取替品）の浸透探傷試験  
・弁座

浸透探傷試験（弁座・弁体）  
・指示模様なし

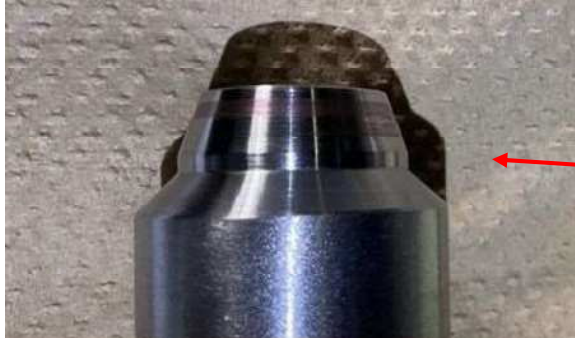
1. 弁体（新品）外観点検

- ・キズ、割れなし
- ・腐食、打こんなし
- ・異物なし

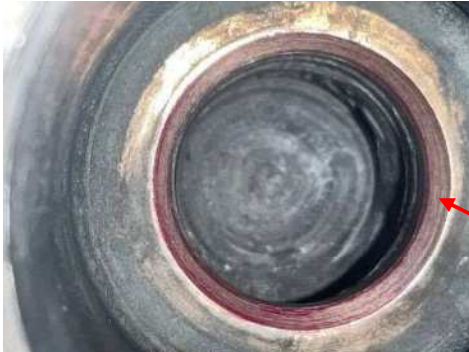
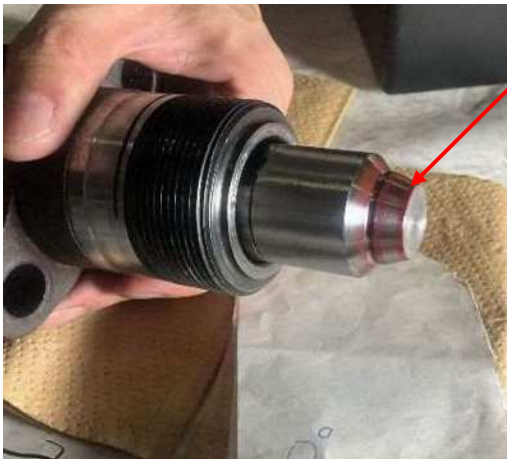
3. 取替後の弁座（既設品）と弁体（新品）との当たり（手入れ後）

シート面の当たり確認  
・シート面の密着状態は良好

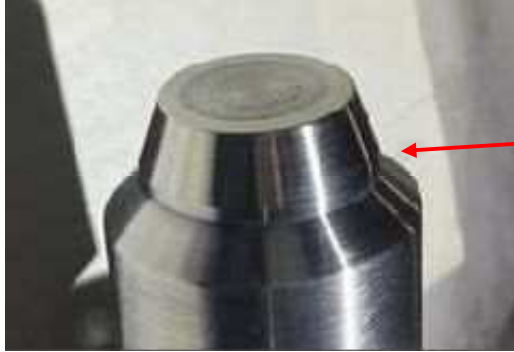
(1) 弁体 (定検取替品) 外観点検

- ・キズ、割れなし
- ・腐食、打こんなし
- ・異物なし

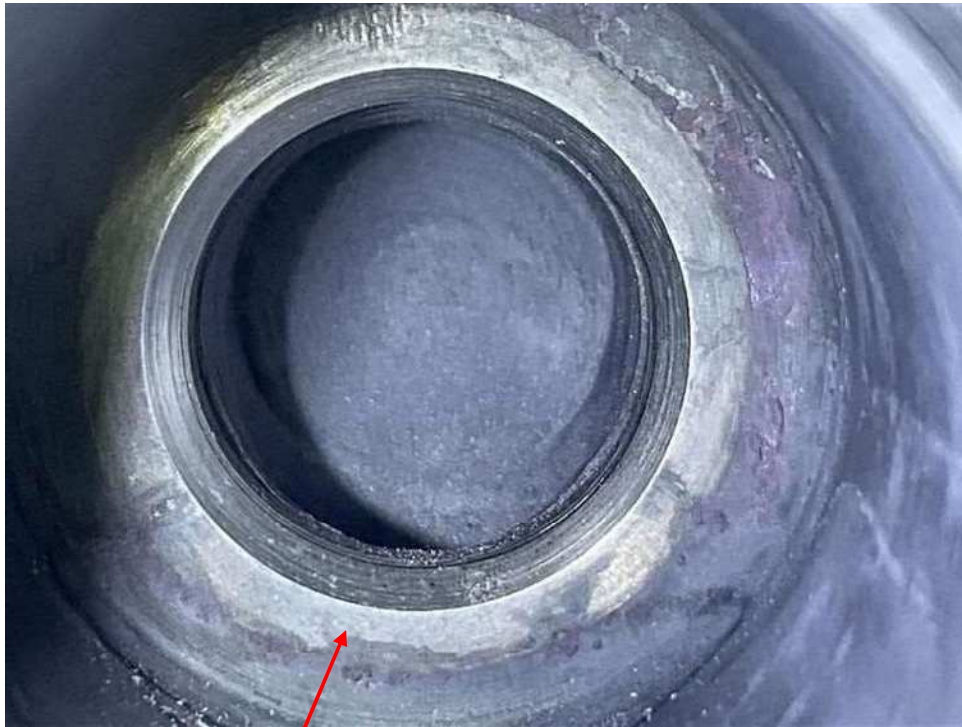
（２）マクロ撮影による弁座（既設品）外観点検

マクロ撮影による弁座外観点検  
・キズ、割れなし

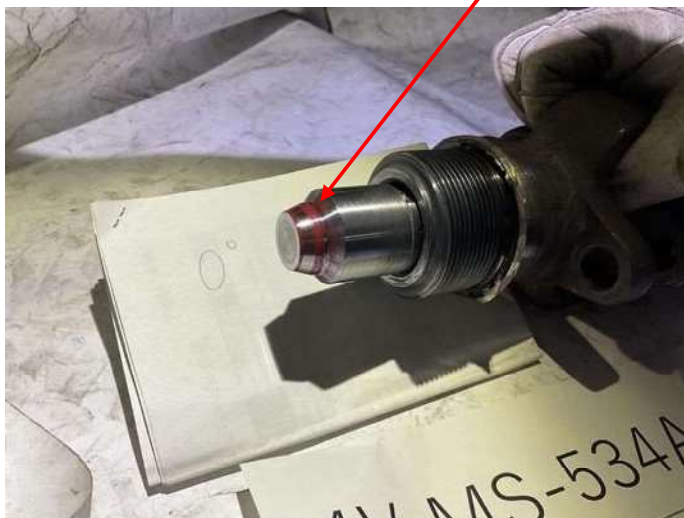
（３）弁座（既設品）と弁体（定検取替品）との当たり

シート面の当たり確認  
・シート面の密着状態は良好

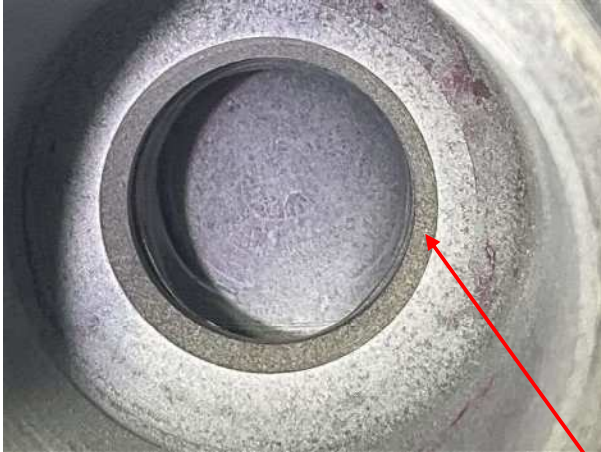
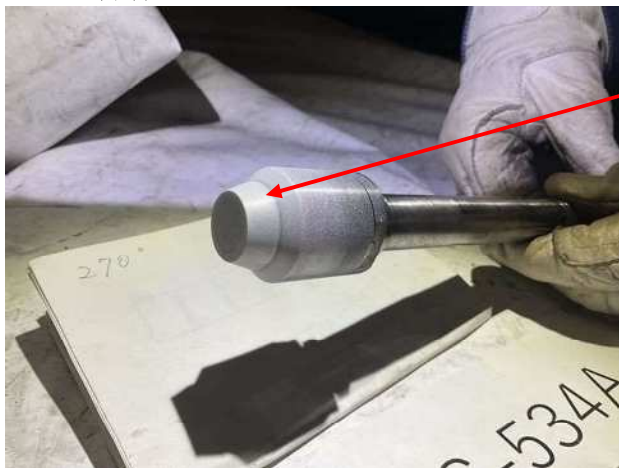
（４）弁座（既設品）と弁体（定検取替品）の浸透探傷試験

浸透探傷試験（弁座・弁体）  
・指示模様なし

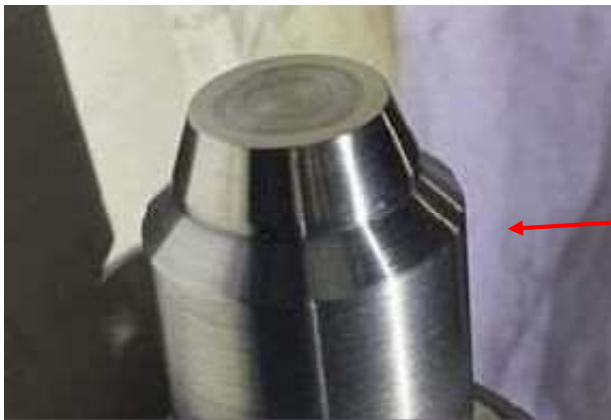
### （1）弁体（定検取替品）外観点検

- ・キズ、割れなし
- ・腐食、打こんなし
- ・異物なし

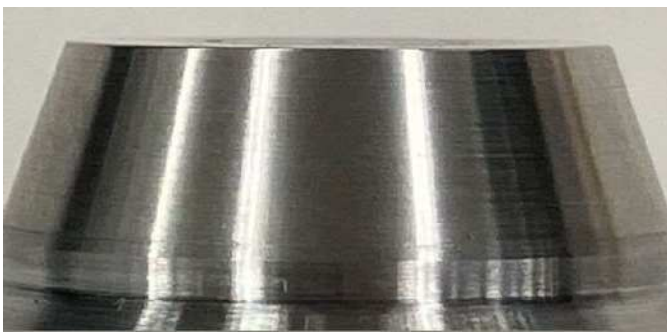
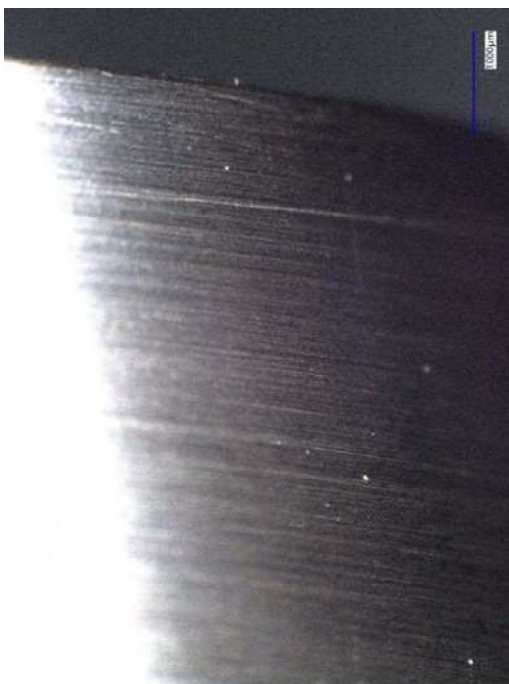
- マクロ撮影による弁体外観点検
- ・キズ、割れなし

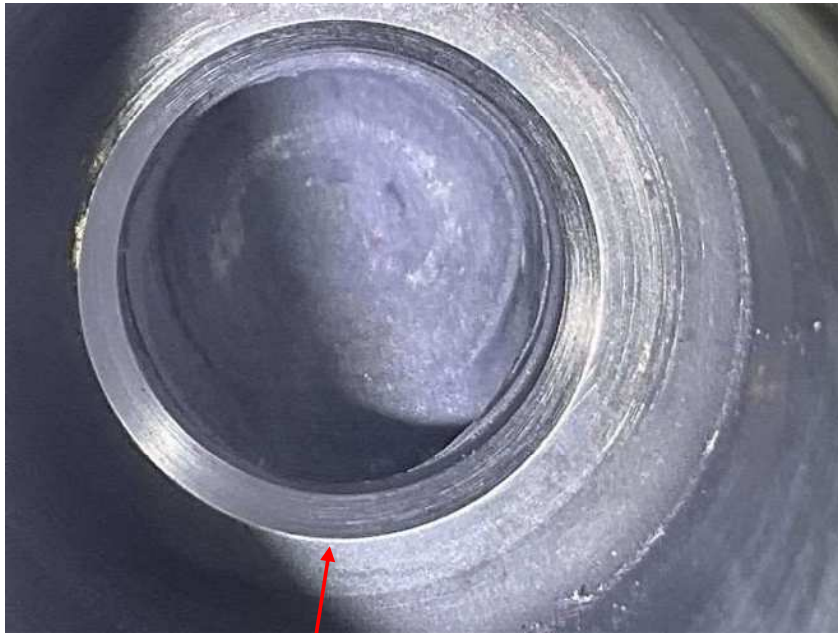
マクロ撮影による弁座外観点検  
・キズ、割れなし

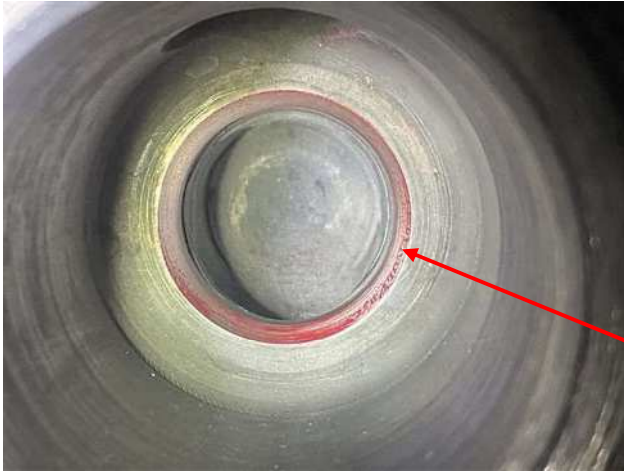
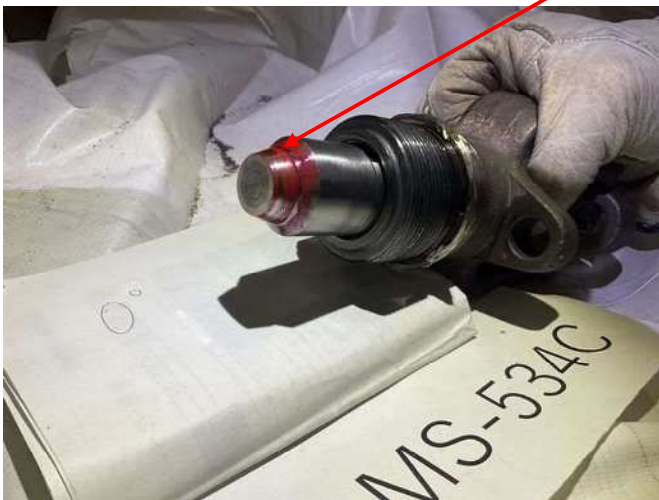
シート面の当たり確認  
・シート面の密着状態は良好

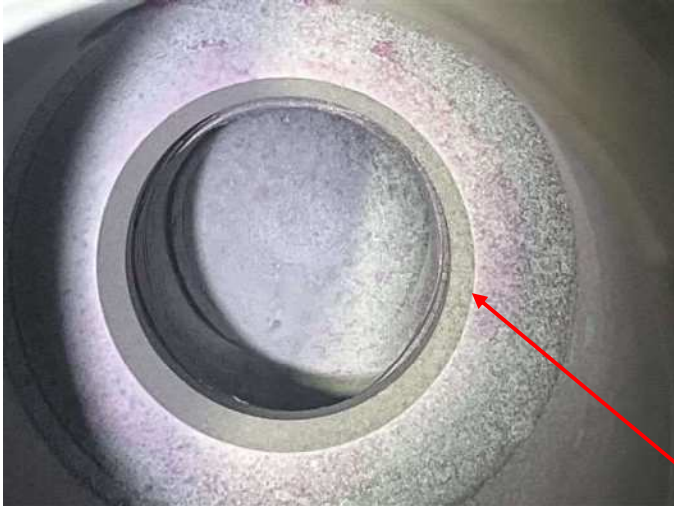
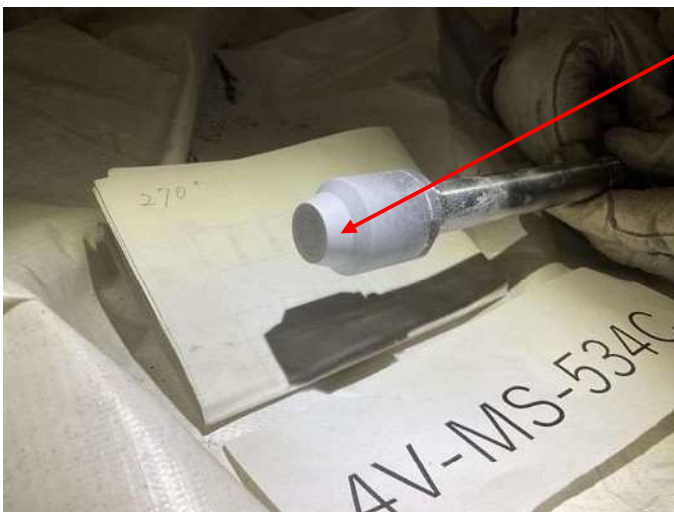
浸透探傷試験（弁座・弁体）  
・指示模様なし

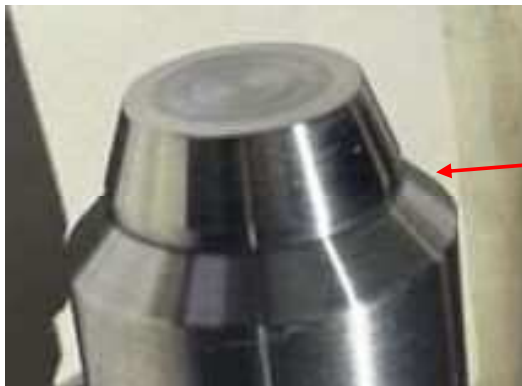
- ・キズ、割れなし
- ・腐食、打こんなし
- ・異物なし

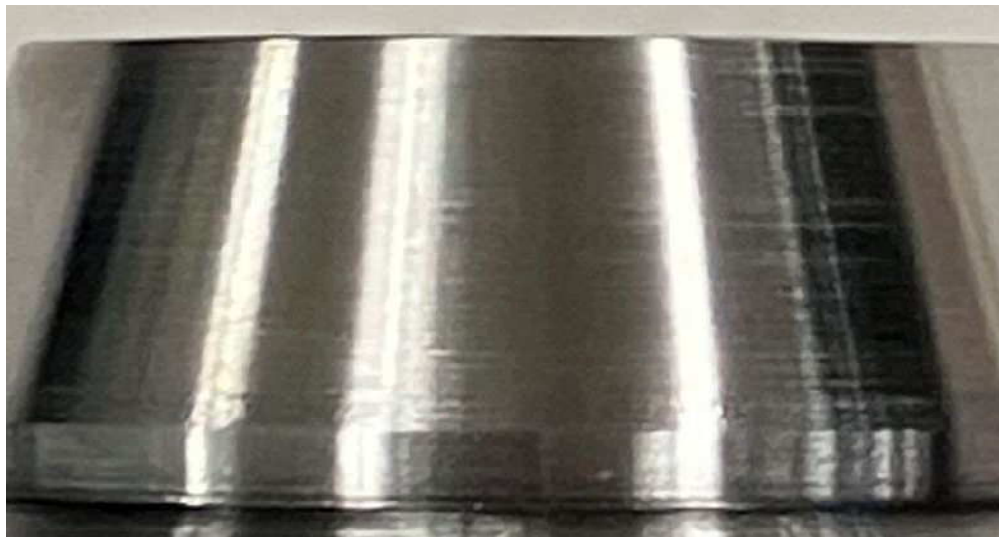
- マクロ撮影による弁体外観点検
- ・キズ、割れなし

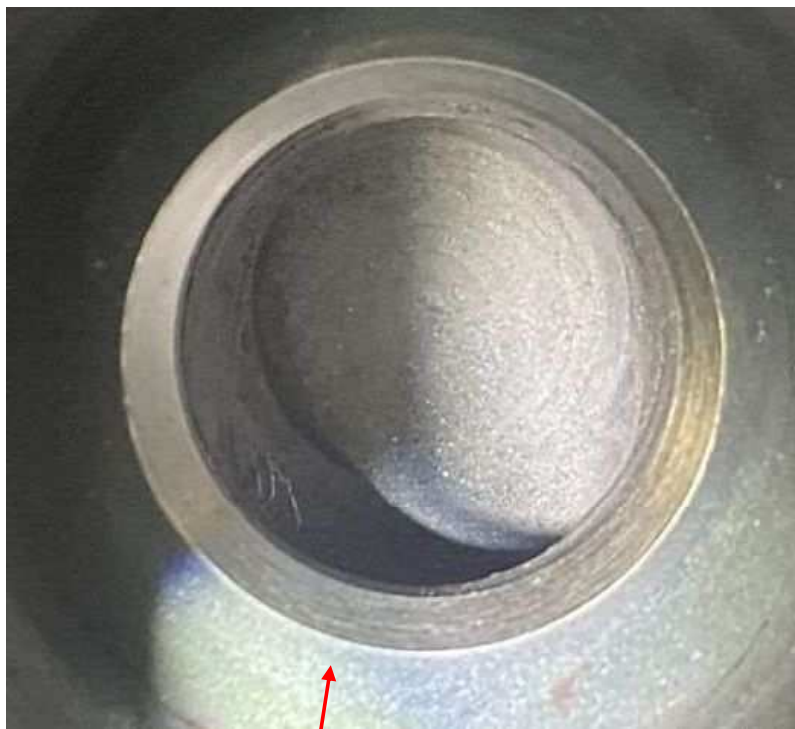
マクロ撮影による弁座外観点検  
・キズ、割れなし

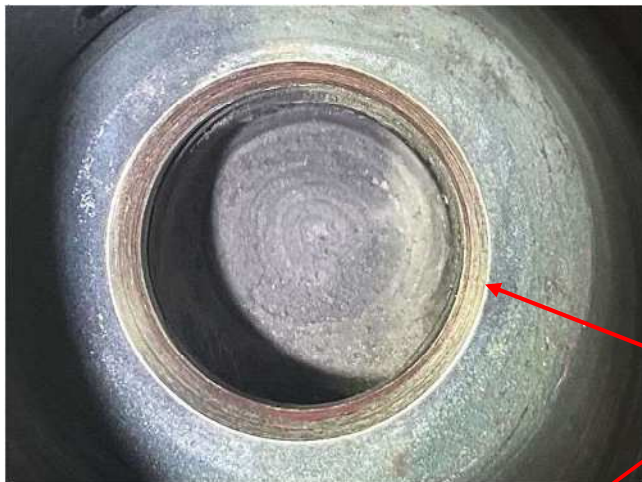
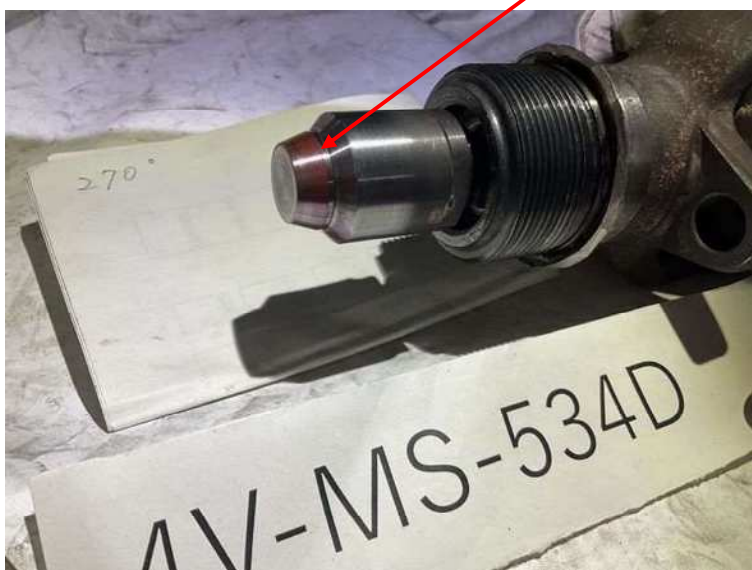
シート面の当たり確認  
・シート面の密着状態は良好

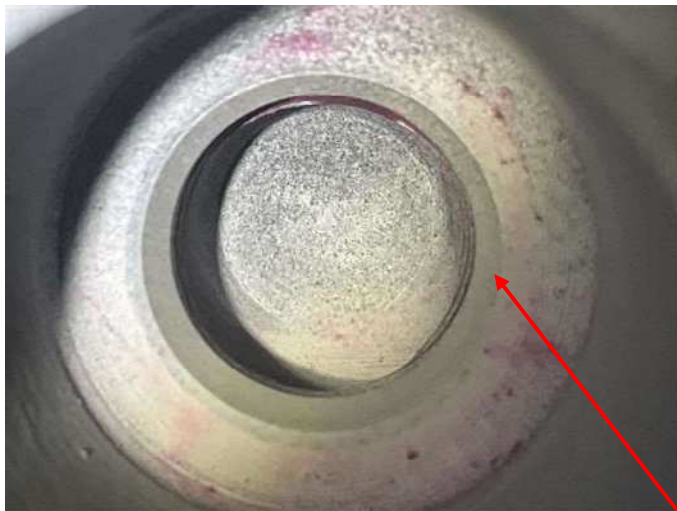
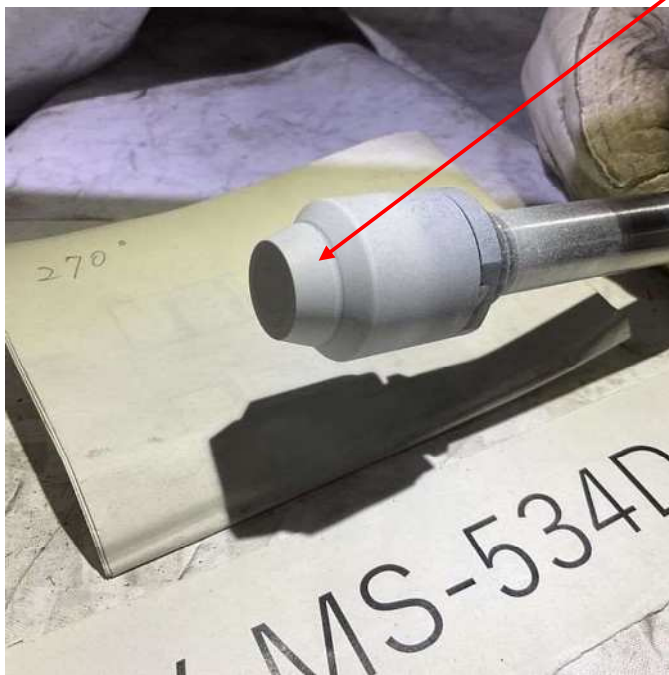
浸透探傷試験 (弁座・弁体)  
・ 指示模様なし

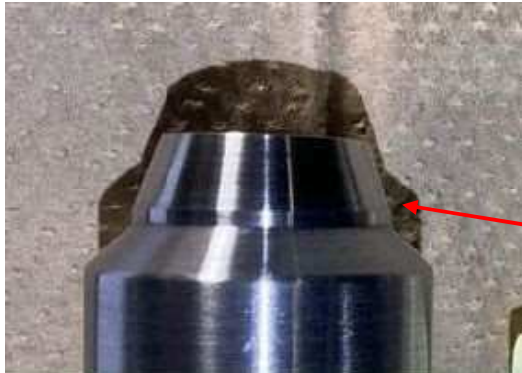
- ・キズ、割れなし
- ・腐食、打こんなし
- ・異物なし

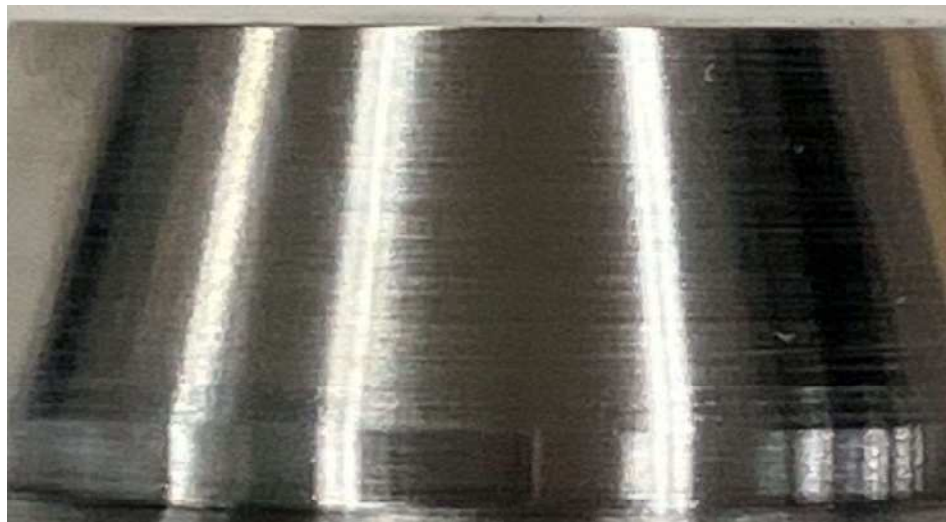
- マクロ撮影による弁体外観点検
- ・キズ、割れなし

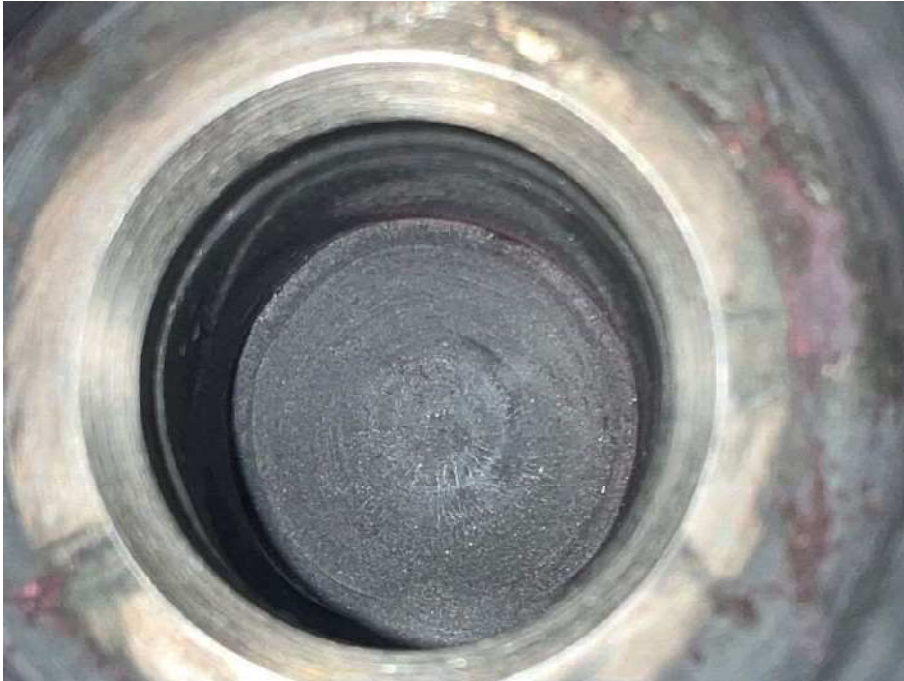
マクロ撮影による弁座外観点検  
・キズ、割れなし

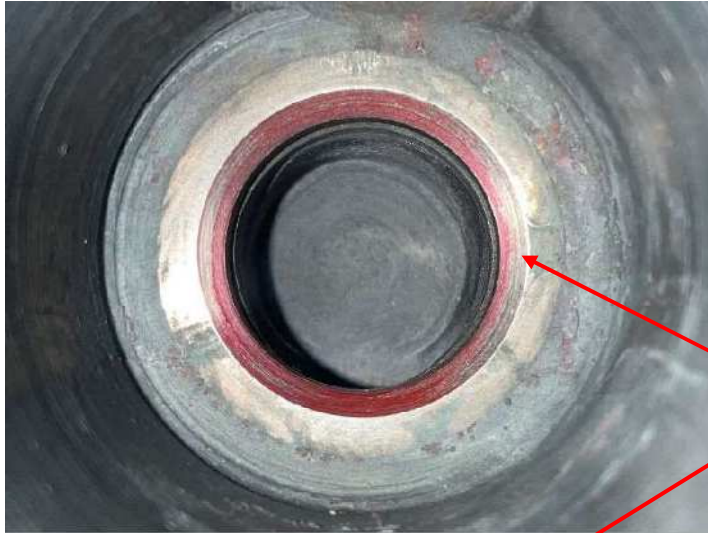
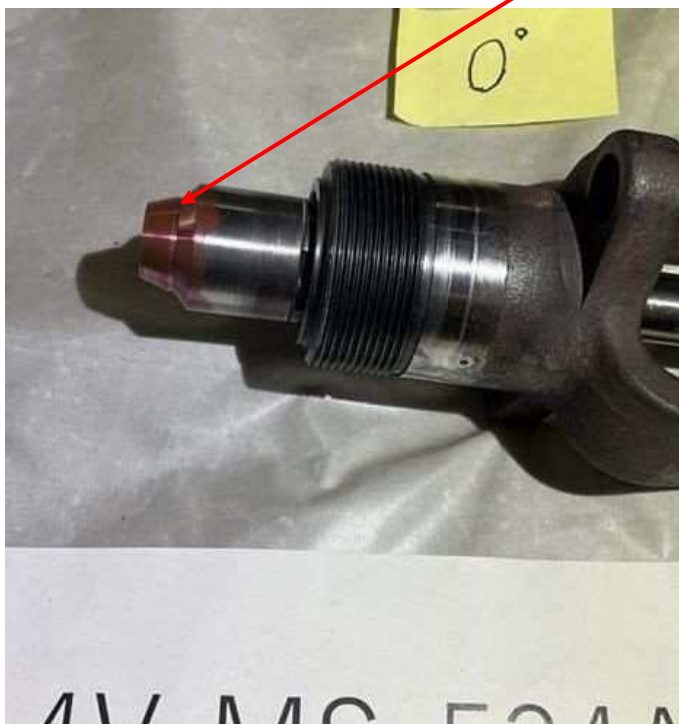
シート面の当たり確認  
・シート面の密着状態は良好

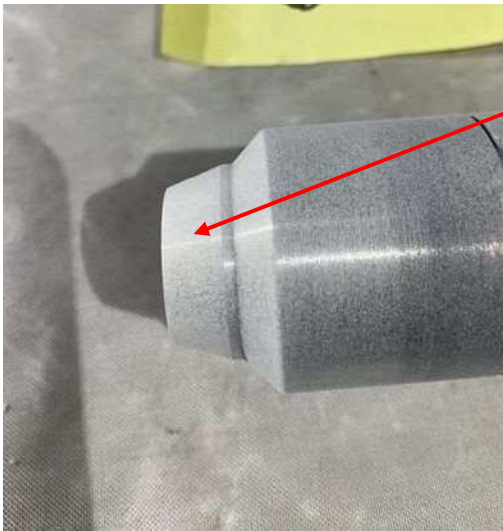
浸透探傷試験（弁座・弁体）  
・指示模様なし

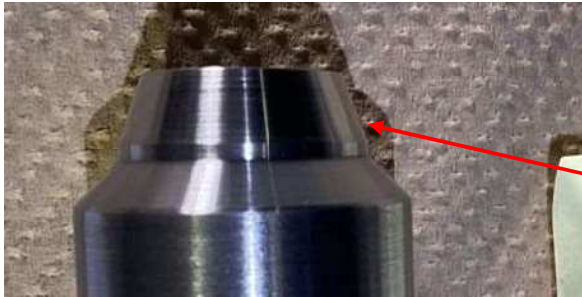
- ・キズ、割れなし
- ・腐食、打こんなし
- ・異物なし

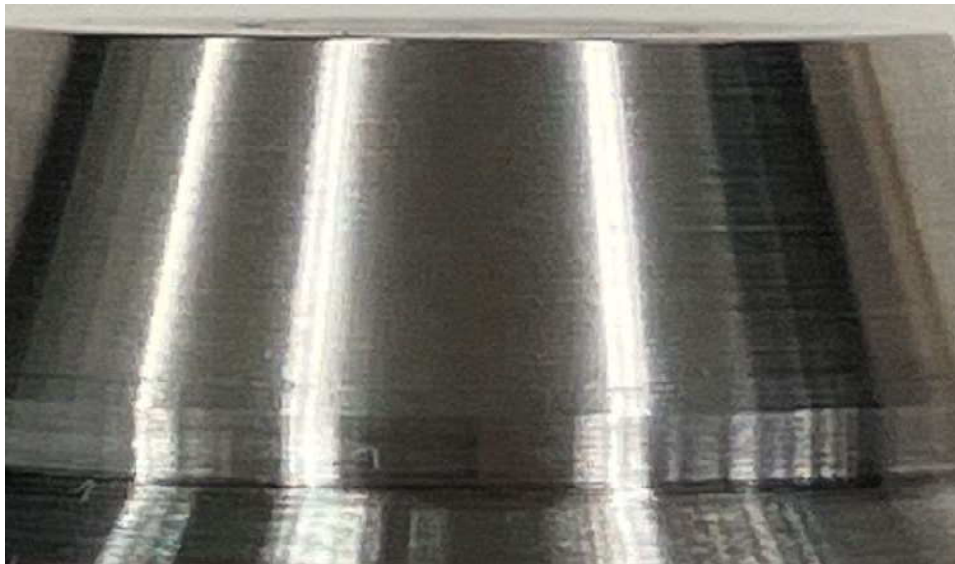
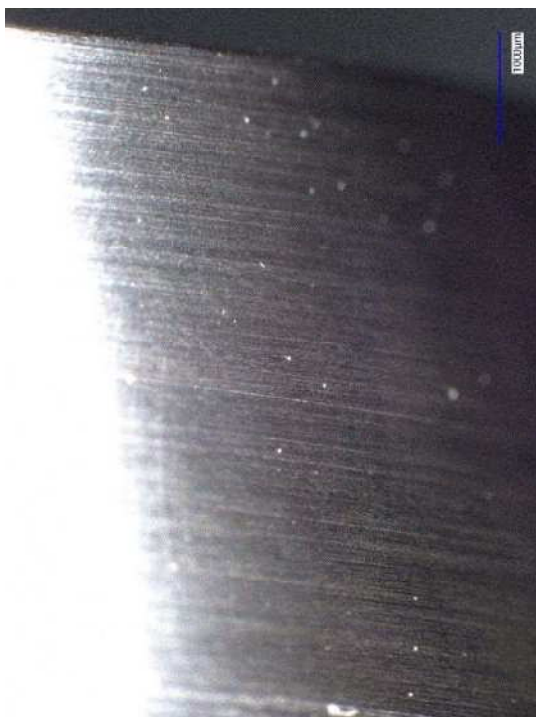
- マクロ撮影による弁体外観点検
- ・キズ、割れなし
