立コミ本第281号

玄海原子力発電所4号機 定期検査中における  
主蒸気隔離弁ベント弁の不具合に係る原因と対策について

玄海原子力発電所 4 号機 定期検査中における  
主蒸気隔離弁ベント弁の不具合に係る原因と対策について

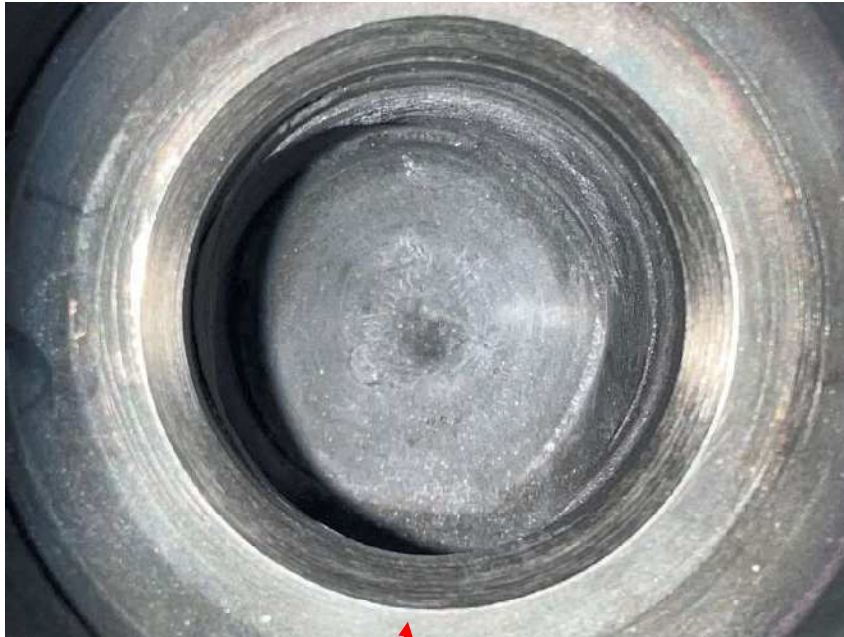
マクロ撮影による弁座外観点検  
・キズ、割れなし

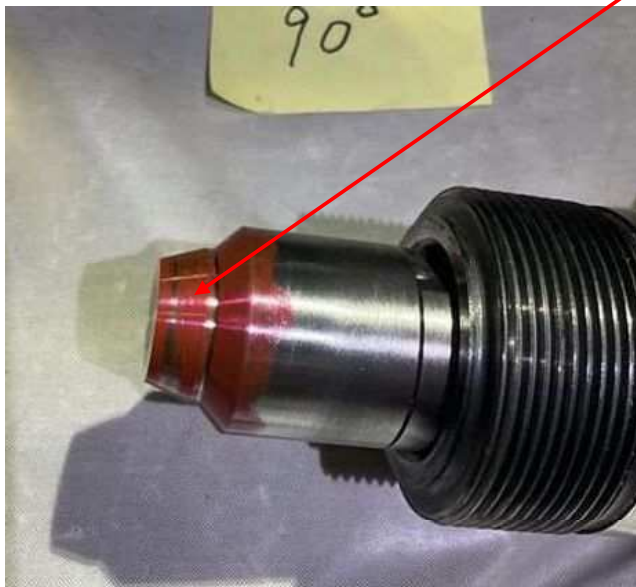
シート面の当たり確認  
・ シート面の密着状態は良好

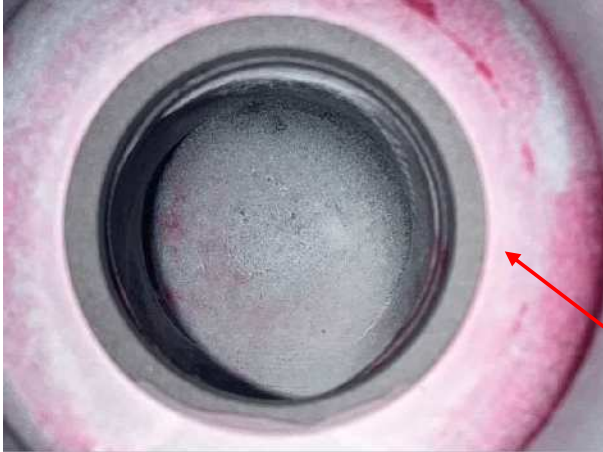
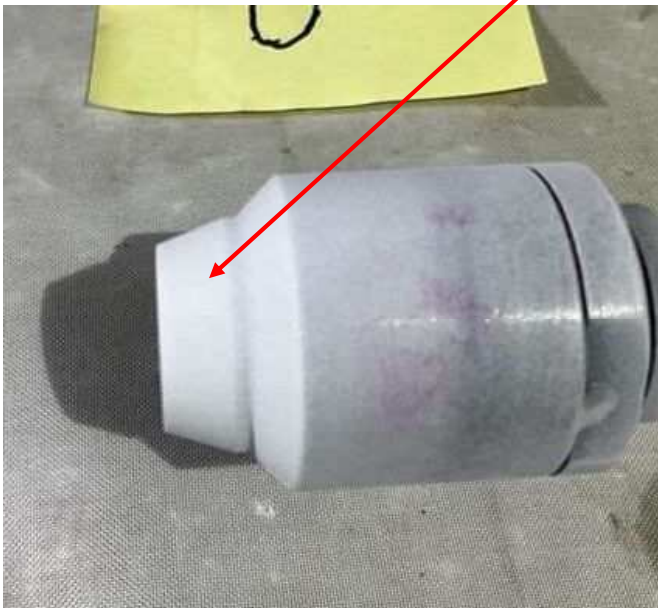
浸透探傷試験（弁座・弁体）  
・ 指示模様なし

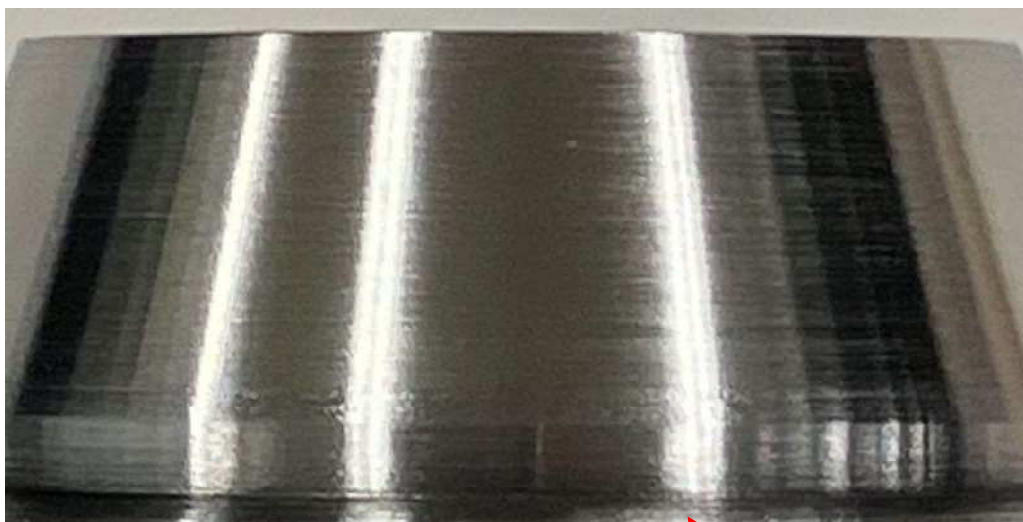
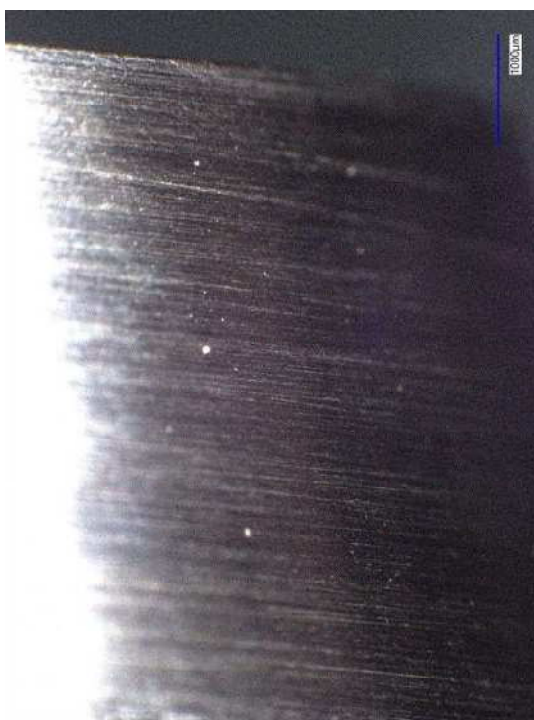
マクロ撮影による弁体外観点検  
・キズ、割れなし

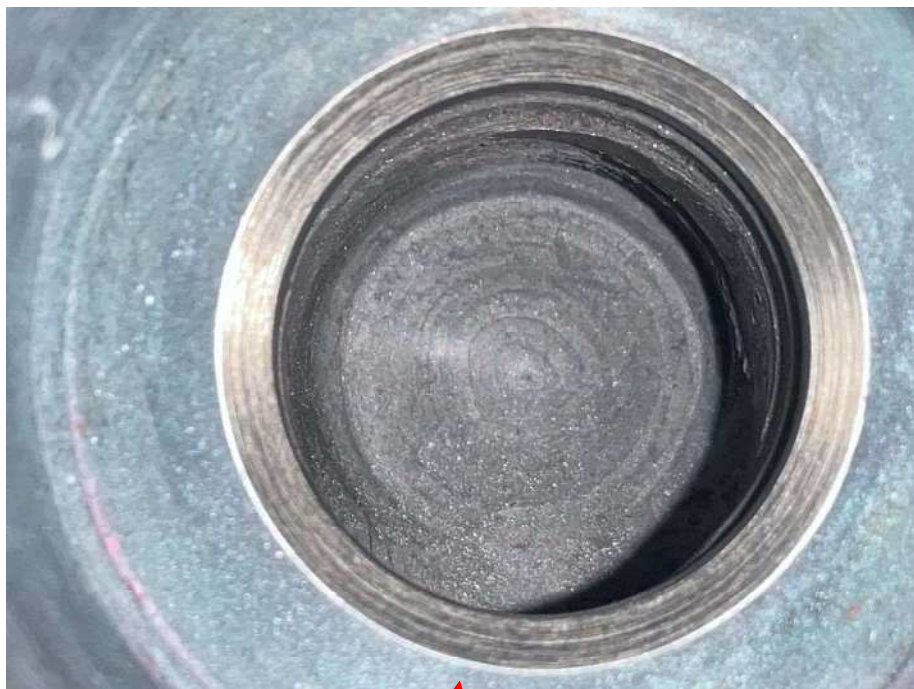
マクロ撮影による弁座外観点検  
・キズ、割れなし

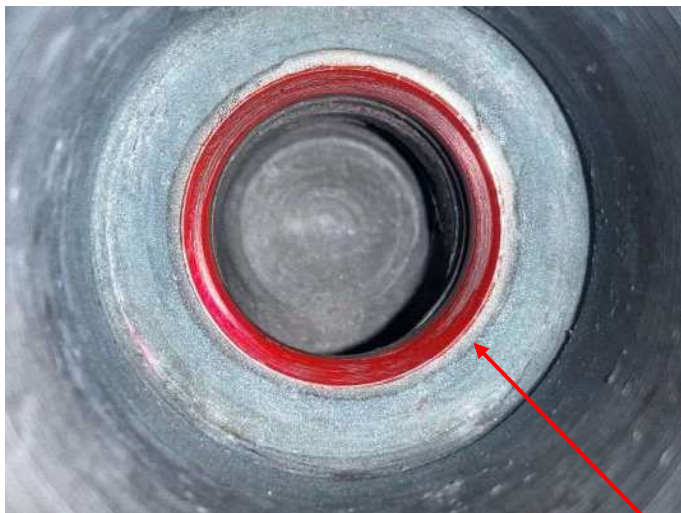
シート面の当たり確認  
・シート面の密着状態は良好

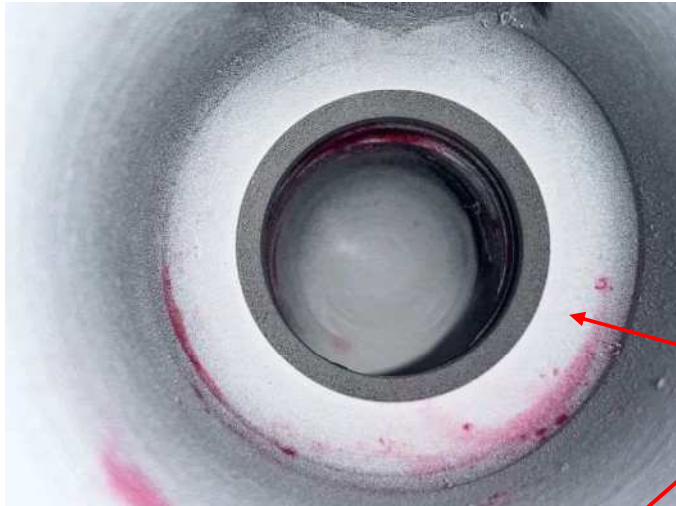
浸透探傷試験（弁座・弁体）  
・指示模様なし

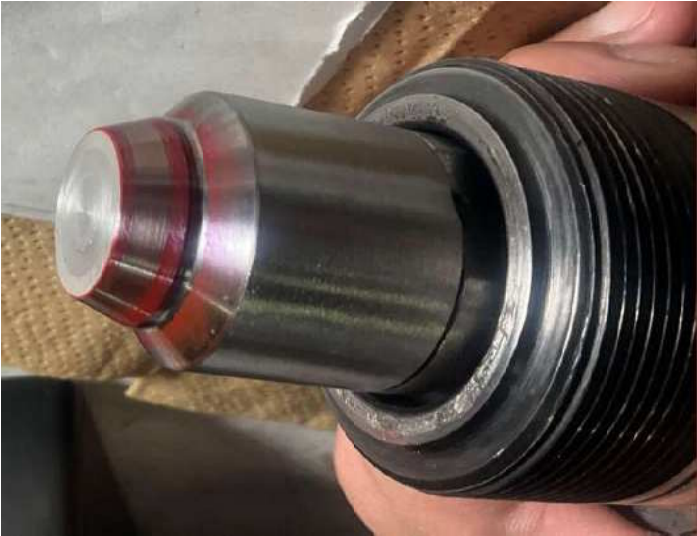
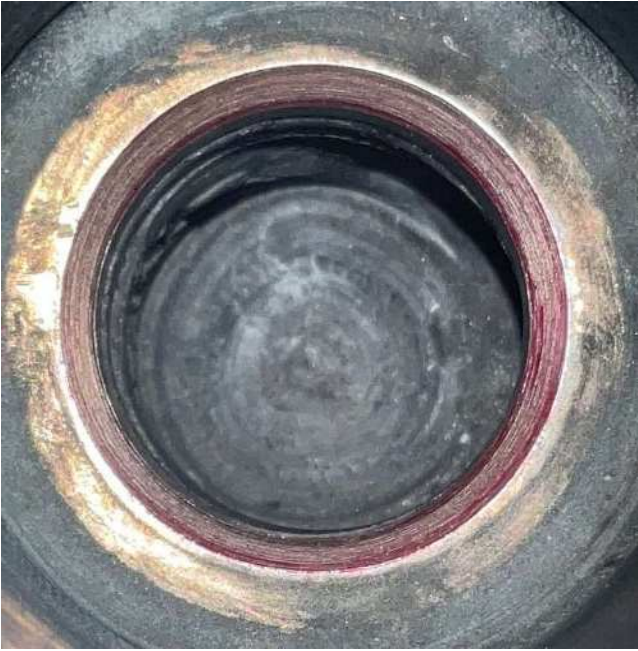
| 弁体（新品） | 弁座（既設品） |

3. ベント弁 B に関する評価  
弁体の旋盤加工及び弁座のすり合わせを行い、弁体及び弁座シート面の当たり面が均一であることを確認した。
