玄海原子力発電所 火災等の事案を根本から幅広く検証した結果と  
作業安全達成のための更なる取組みについて

玄海原子力発電所  
火災等の事案を根本から幅広く検証した結果と  
作業安全達成のための更なる取組みについて

2022年 2月 2日  
九州電力株式会社

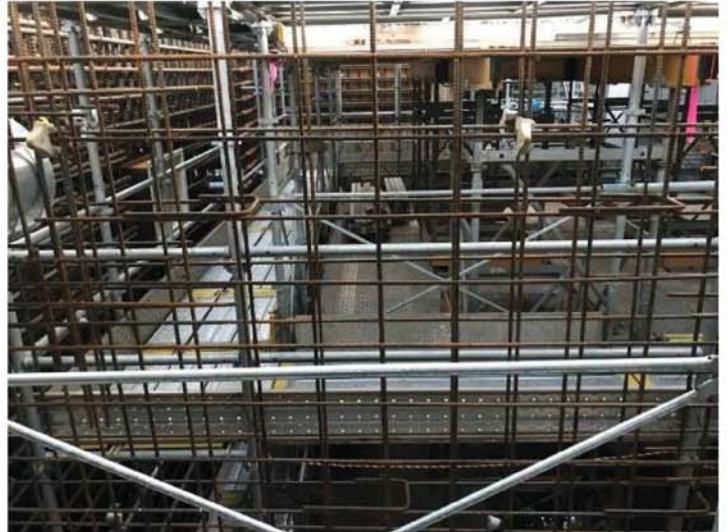
写真②：

鉄筋径 13mm の組立て事例（鉄筋間隔、縦横 200mm）

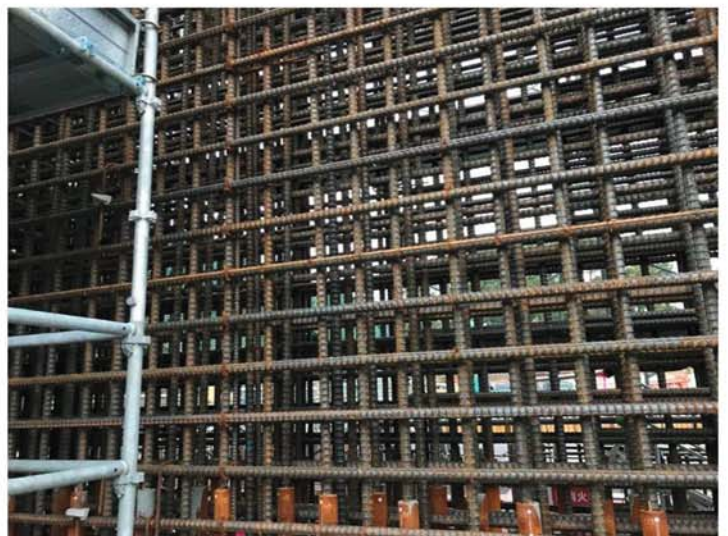
写真③：

鉄筋径 38mm の組立て事例（鉄筋間隔、縦横 200mm）
